1. Relatório de Vistoria nº 059 / 2026

5. Identificação	01. Atividade Barragem de rejeitos de mineração		02. Código A-05-03-7		03. Classe 6	04. Porte G		
	05. Processo nº. 00368/1989/047/2018			06. Órgão SEMAD		07. <input type="checkbox"/> Não possui processo		
	08. Nome do Fiscalizado Minerita Minérios Itaúna Ltda				09. <input type="checkbox"/> CPF	10. <input checked="" type="checkbox"/> CNPJ 16.813.461/0004-66		
	11. Nome Fantasia (Pessoa Jurídica) Minerita Minérios Itaúna Ltda					12. Inscrição Estadual -		
	13. Endereço do Fiscalizado – Correspondência Mina Lagoa das Flores				14. Nº. / KM Km 533 e 534		15. Complemento -	
	16. Bairro/Logradouro Zona Rural			17. Município Itatiaiuçu			18. UF MG	
	19. CEP 35.685-000		20. Cx Postal -		21. Fone (31) 9 9241-6940		22. E-mail Lucio.cerceau@minerita.com.br // gustavo@minerita.com.br

Estrutura: Barragem B1B3

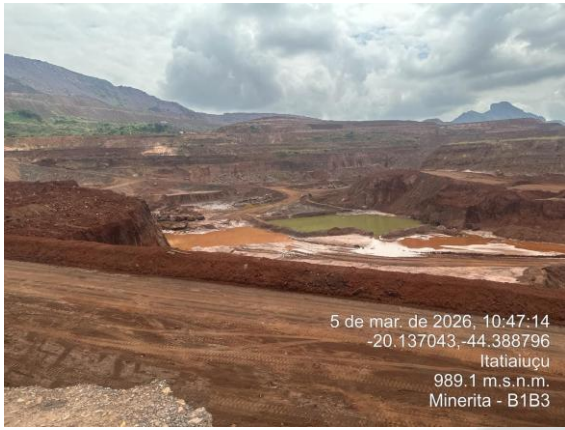
Foto 1: Sump construído em região escavada em terreno natural para drenagem da pilha, antiga região do reservatório.

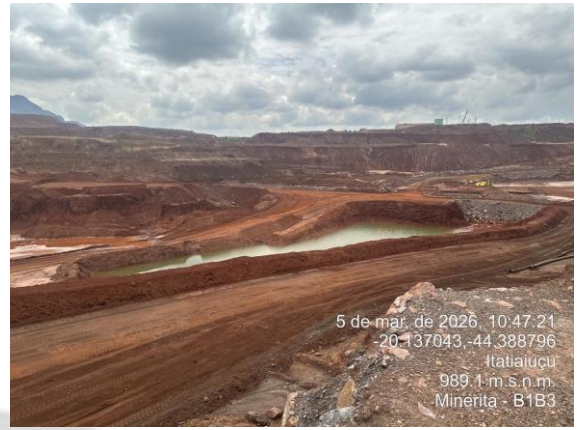
Foto 2: Sump construído em região escavada em terreno natural para drenagem da pilha, antiga região do reservatório.

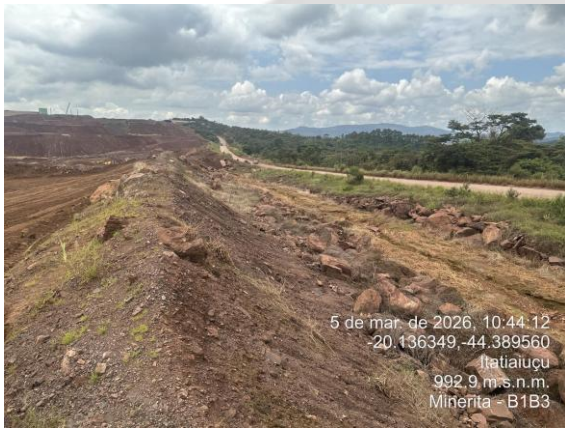
Foto 3: "muro" em bloco rochoso de itabirito

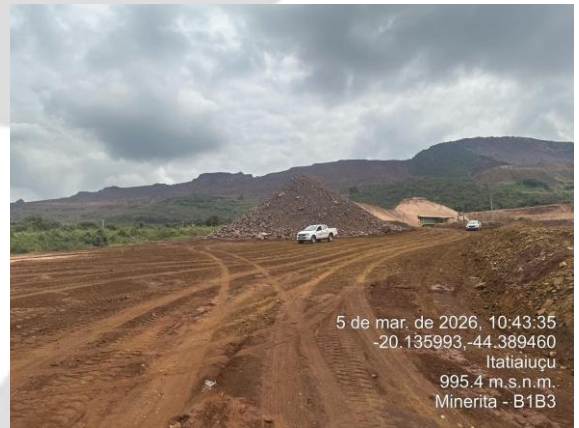
Foto 4: Avanço do "muro" em bloco rochoso de itabirito.

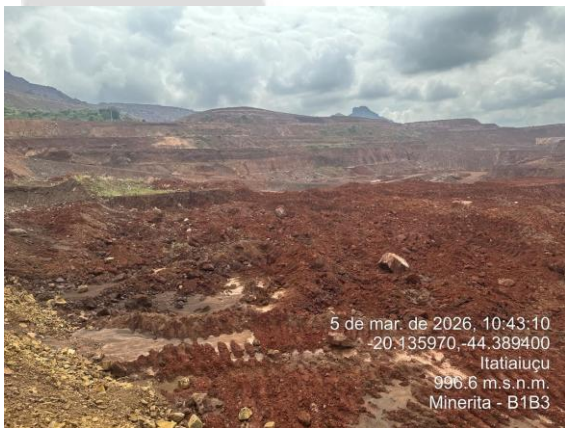
Foto 5: Área remanescente da área do antigo barramento e reservatório.

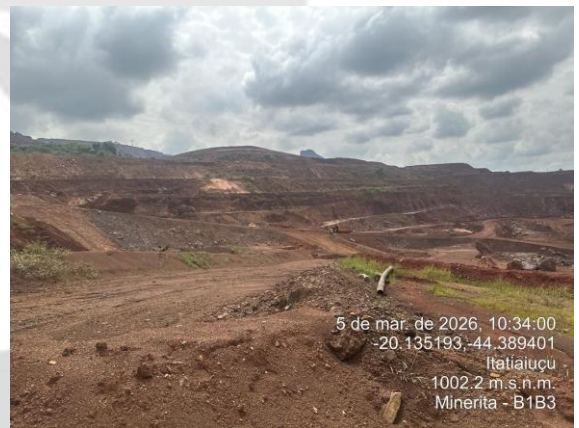
Foto 6: Área de avanço da pilha de rejeito/estéril.
