GOVERNO DO ESTADO DE MINAS GERAIS
FUNDAÇÃO ESTADUAL DO MEIO AMBIENTE
Gerência de Barragens de Indústria e Mineração

Nota Técnica nº FEAM/GBM nº. 01/2026/2026

ANÁLISE DE DESCARACTERIZAÇÃO
Minerita Minérios Itaúna Ltda. - Barragem B1/B3

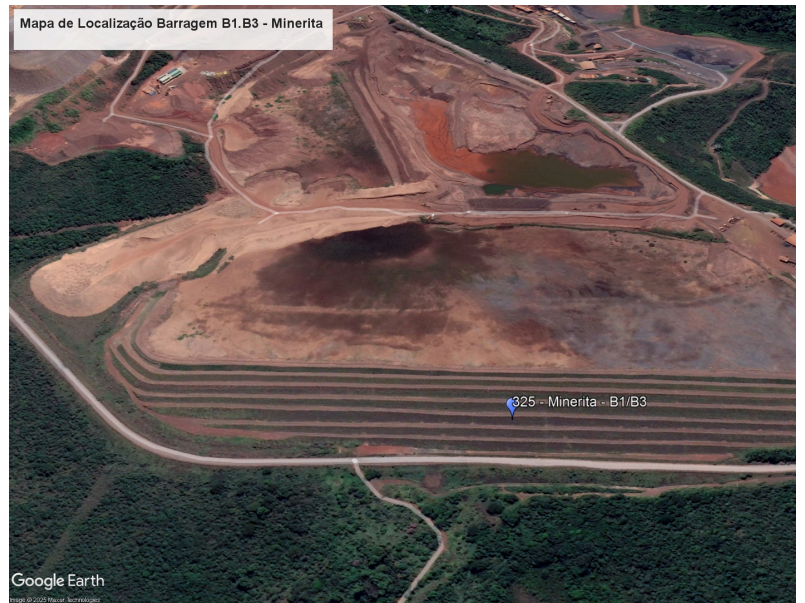
Imagem 1: Barragem B1.B3.
Fonte: Google Earth, 2025.

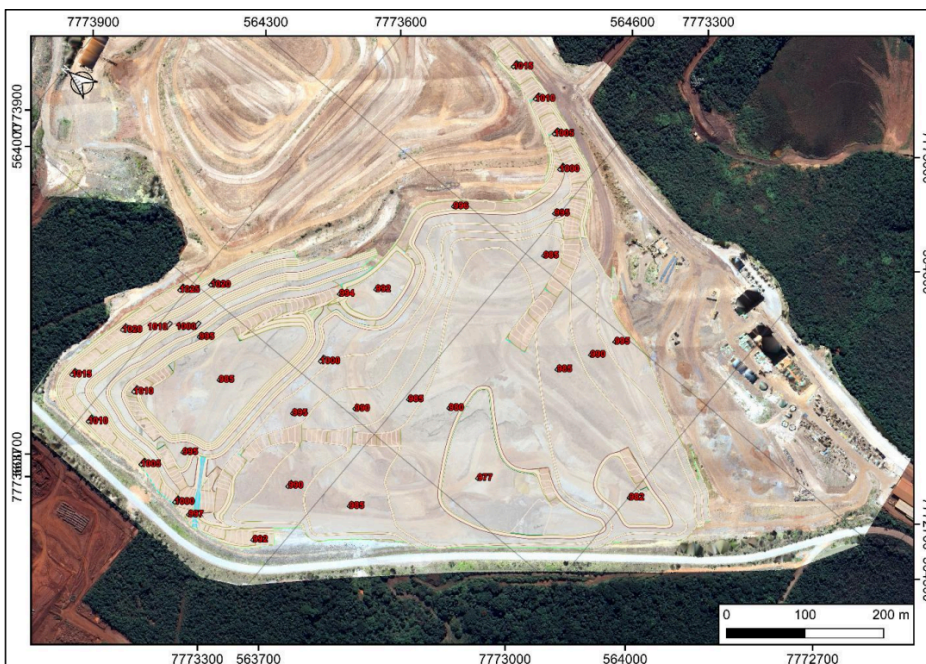
Imagem 2: Fase 6 do projeto de descaracterização Barragem B1B3 com a ortofoto de 09-2025.

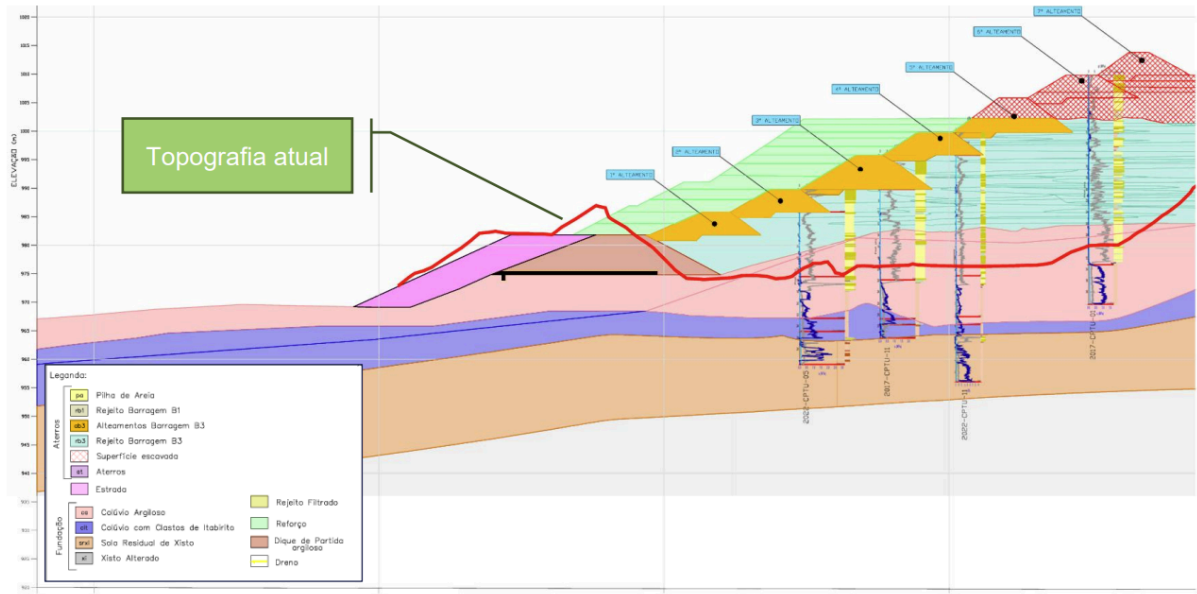
- A imagem 3 destaca a alteração na topografia devido à escavação e remoção do rejeito e alteamentos nas obras de descaracterização, com destaque para a topografia no dia 10/11/2025 em vermelho.

Imagem 3: Recorte da seção geológica geotécnica 6, com destaque para a topografia no dia 10/11/2025 em vermelho.
Fonte: adaptado de “002-2023-01-0001-A05F - Fundação Seção 06-06’.pdf” (Geomil, 2023).

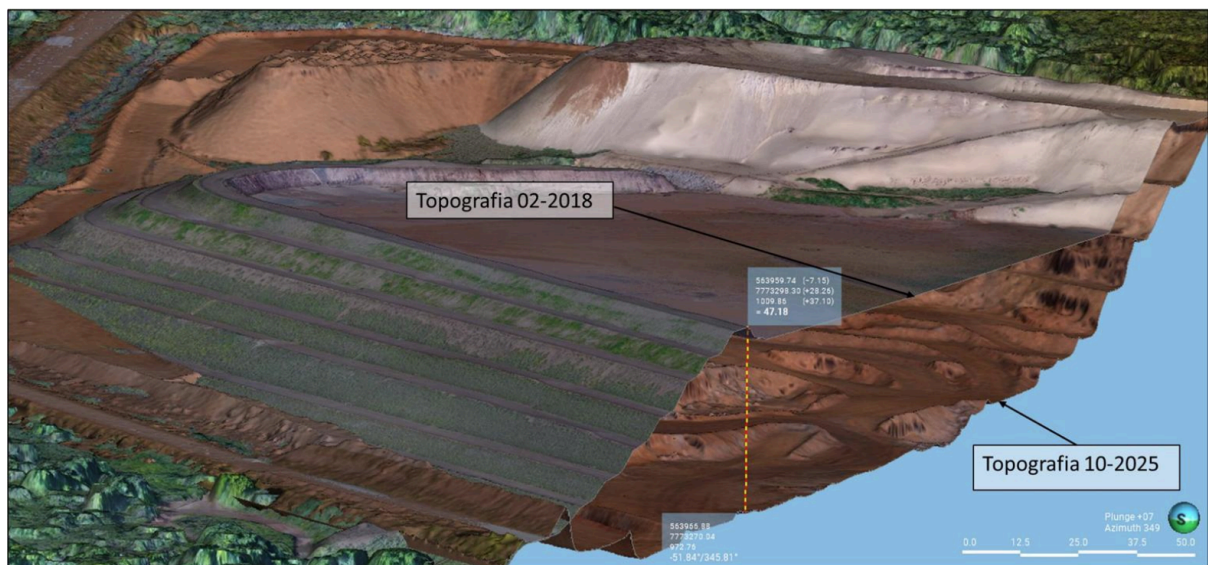
- A imagem 4 apresenta uma análise topográfica seccional comparativa entre as imagens capturadas no início da retomada das atividades em fevereiro de 2018 e a situação atual em outubro de 2025, demonstrando a remoção integral dos rejeitos.

Imagem 4: Comparação topográfica seccional – fevereiro de 2018 e outubro de 2025.
Fonte: 002-2025- 10-0003 (Geomil, 2025).
