# Relatório Mensal dos Compromissos de Descaracterização da Barragem B1/B3

**Abril de 2025**

### **5.1 Descrição sucinta da concepção do projeto adotada para descaracterização da barragem**

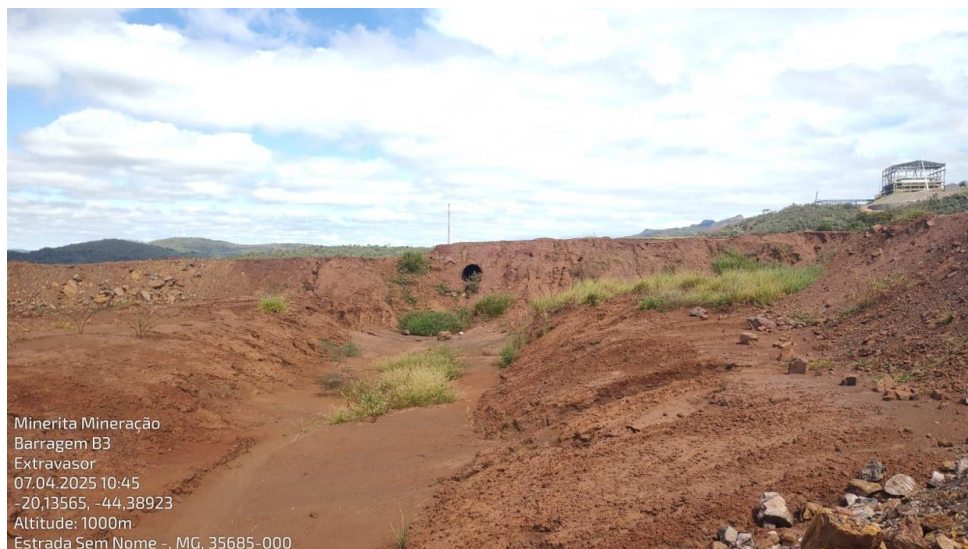
a. *As atividades no período concentraram-se na retomada de escavações do canal de drenagem pluvial e retomada dos rejeitos rebaixando o reservatório abaixo da cota Elev.1000 m (fase 1).*

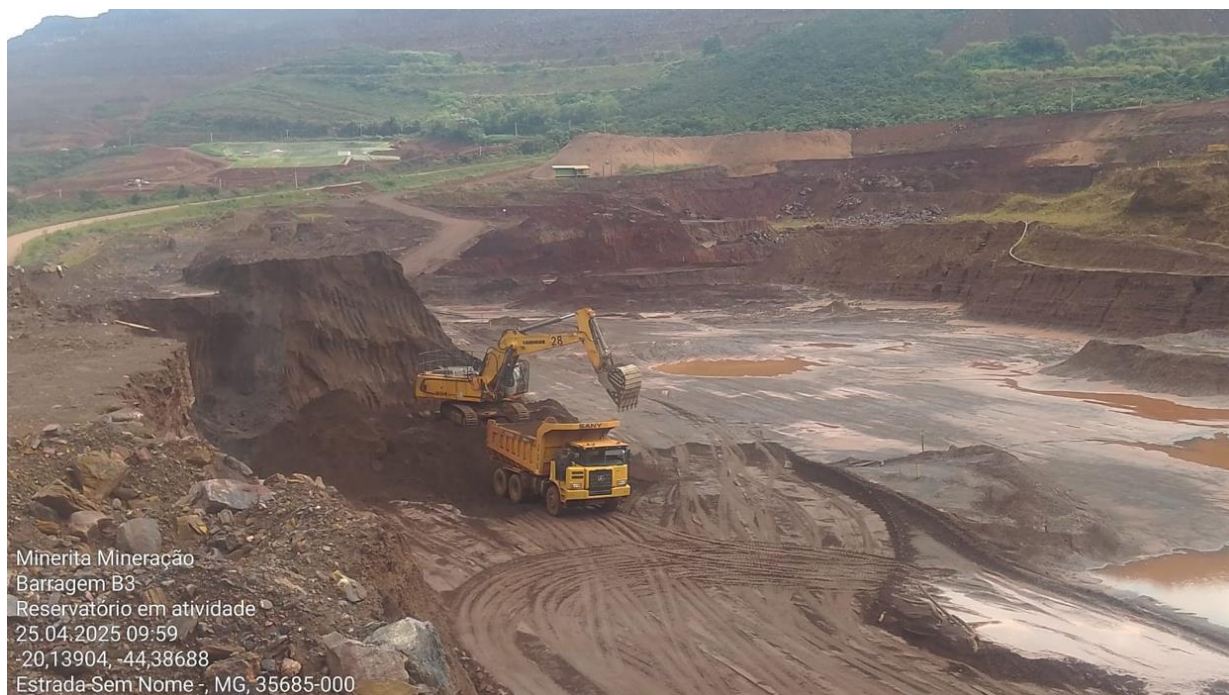
Esta tecnologia demanda, para sua implementação, a utilização de escavadeiras, caminhões, motoniveladoras, caminhões pipa, tratores de esteira. Para deslocamento do pessoal para operação, manutenção e inspeção, são utilizados veículos com tração 4x4.

Escavação realizada por conjuntos escavadeiras e caminhões basculantes.
