# Relatório Mensal dos Compromissos de Descaracterização da Barragem B1/B3

**Agosto de 2025**

25 DE Agosto DE 2025

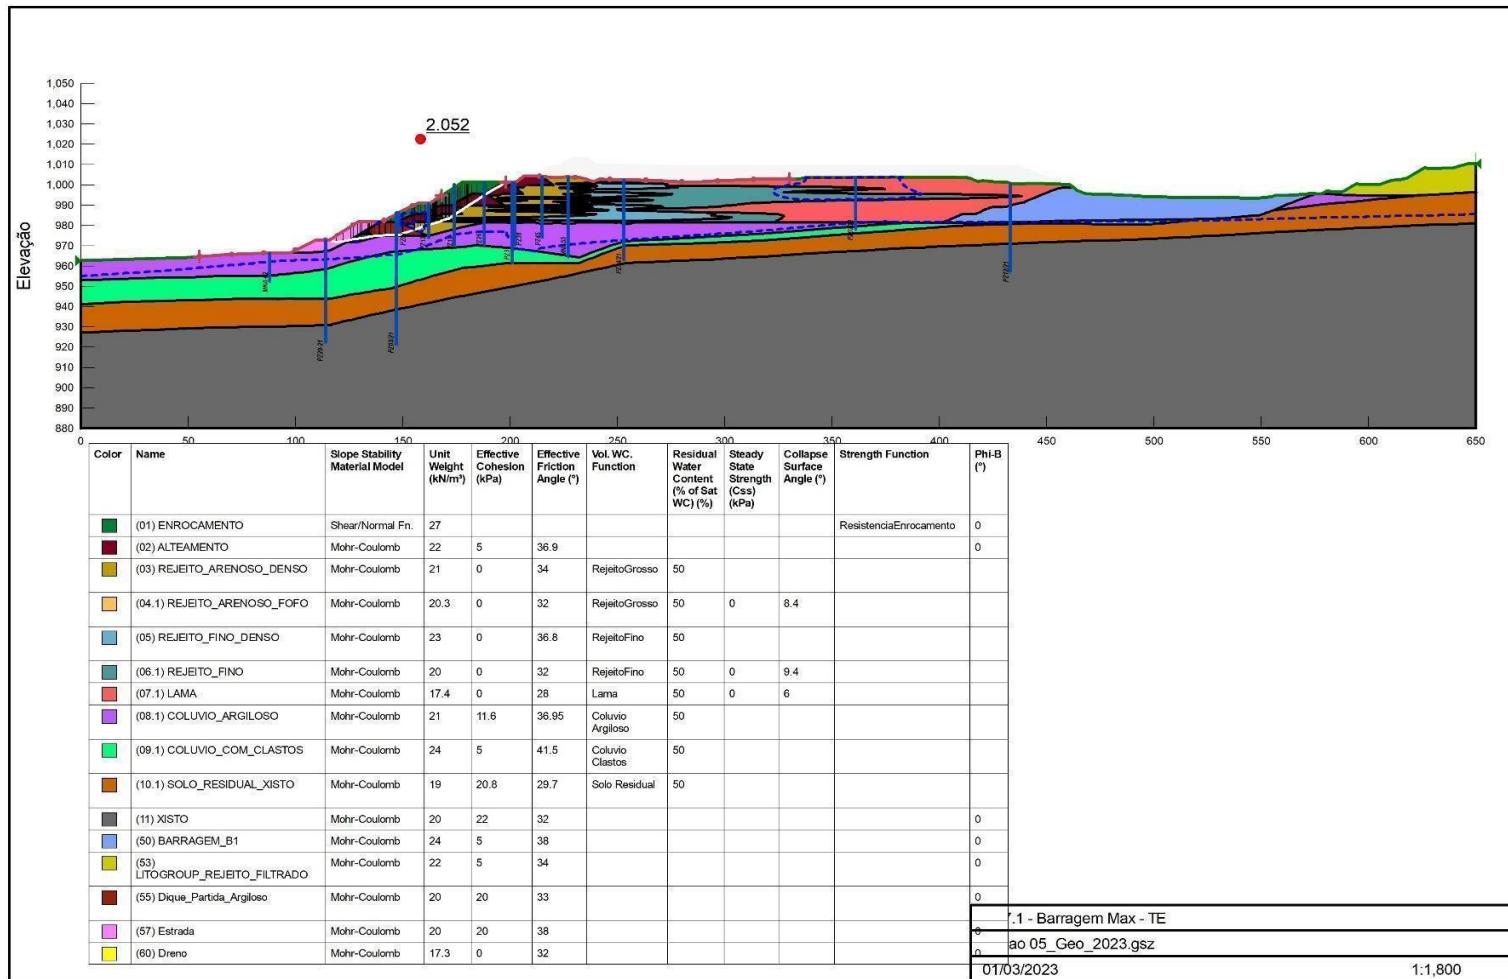
03.7.5 - Barragem Max - SU - Fund

*a. A tabela que segue apresenta os resultados da análise de estabilidade para a geometria da barragem na atual etapa da obra. Os Fatores de Segurança*

*mínimos atuais a serem atendidos são de 1,5 para rupturas drenadas; 1,5 para rupturas não drenadas na situação de pico e 1,1 na situação residual. Todos os fatores de segurança atendem aos critérios especificados.*

b. Seguem imagens das análises da seção 5, aquela com os menores fatores de segurança, dentro do conjunto analisado.

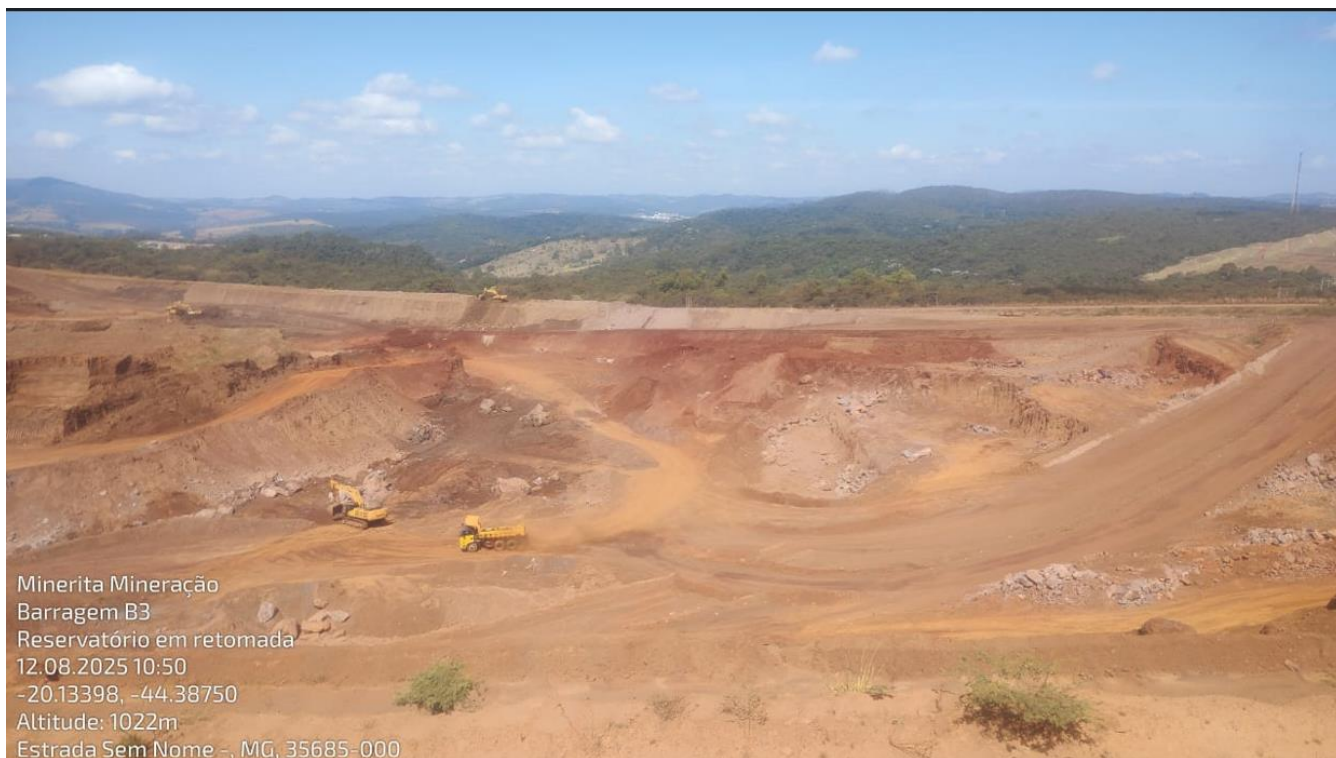
- n) Descrição e registros fotográficos de cada atividade já concluída ou em andamento para a descaracterização da barragem.
- a. As atividades no período concentraram-se na retomada de escavações do canal de drenagem pluvial e retomada dos rejeitos rebaixando o reservatório abaixo da cota Elev.1000 m (fase 1).*

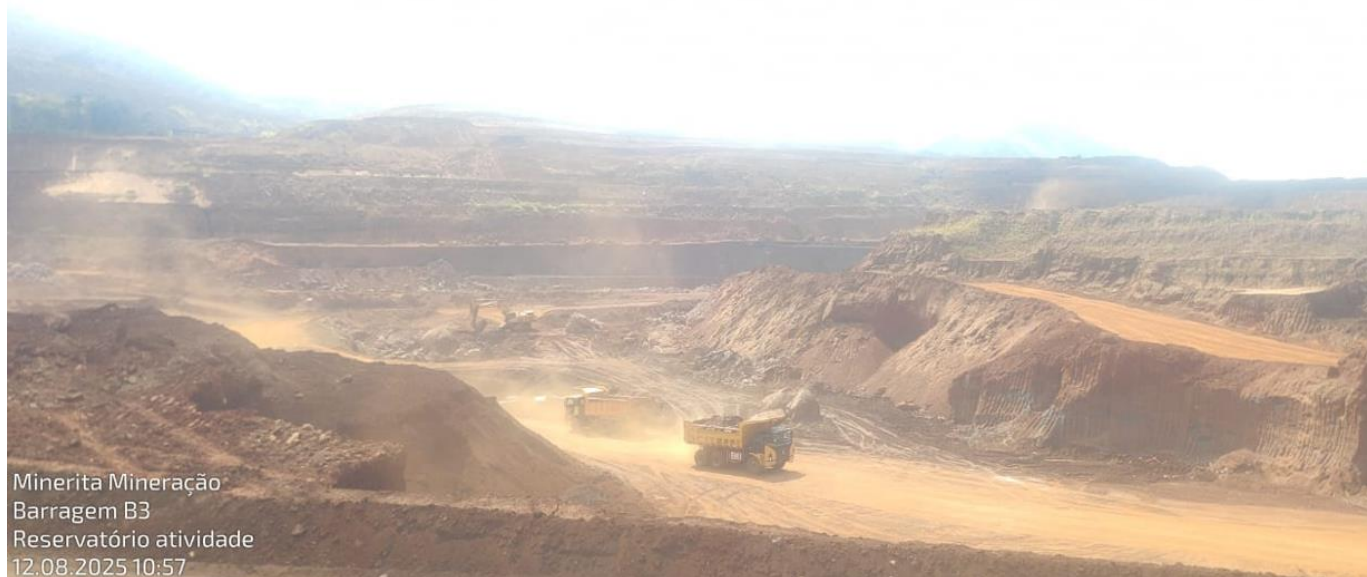
Escavação realizada por conjuntos escavadeiras e caminhões basculantes.
