# Relatório Mensal dos Compromissos de Descaracterização da Barragem B1/B3

**Julho de 2025**

### **5.1 Descrição sucinta da concepção do projeto adotada para descaracterização da barragem**

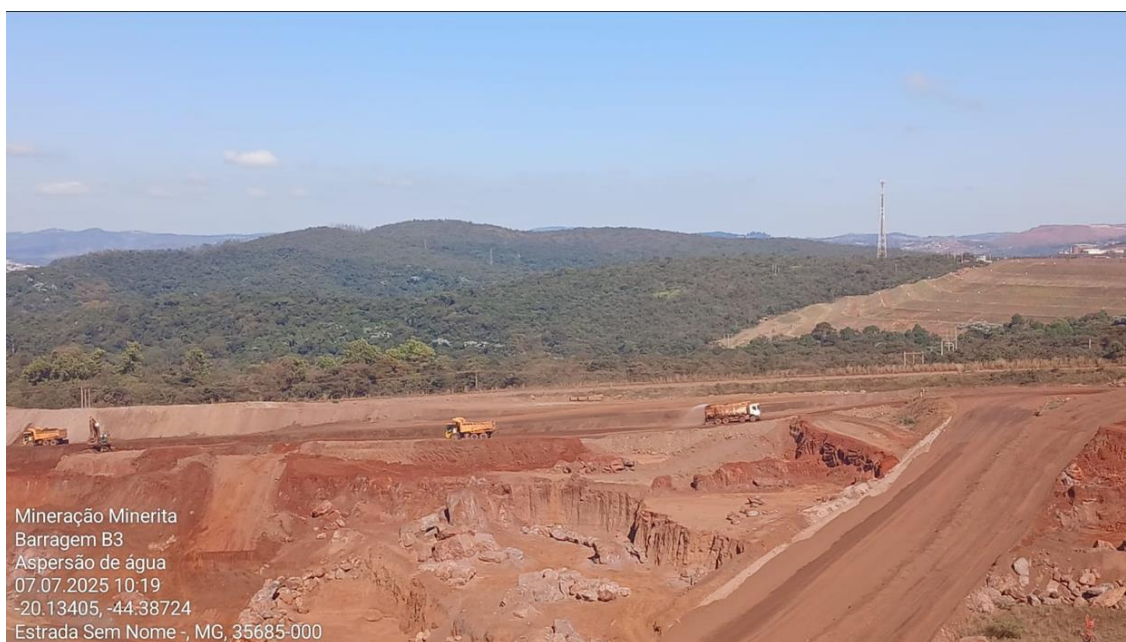
*a. Descrição e alocação dos sistemas de controle ambiental realizados.*

*c. Imagem da situação atual.*

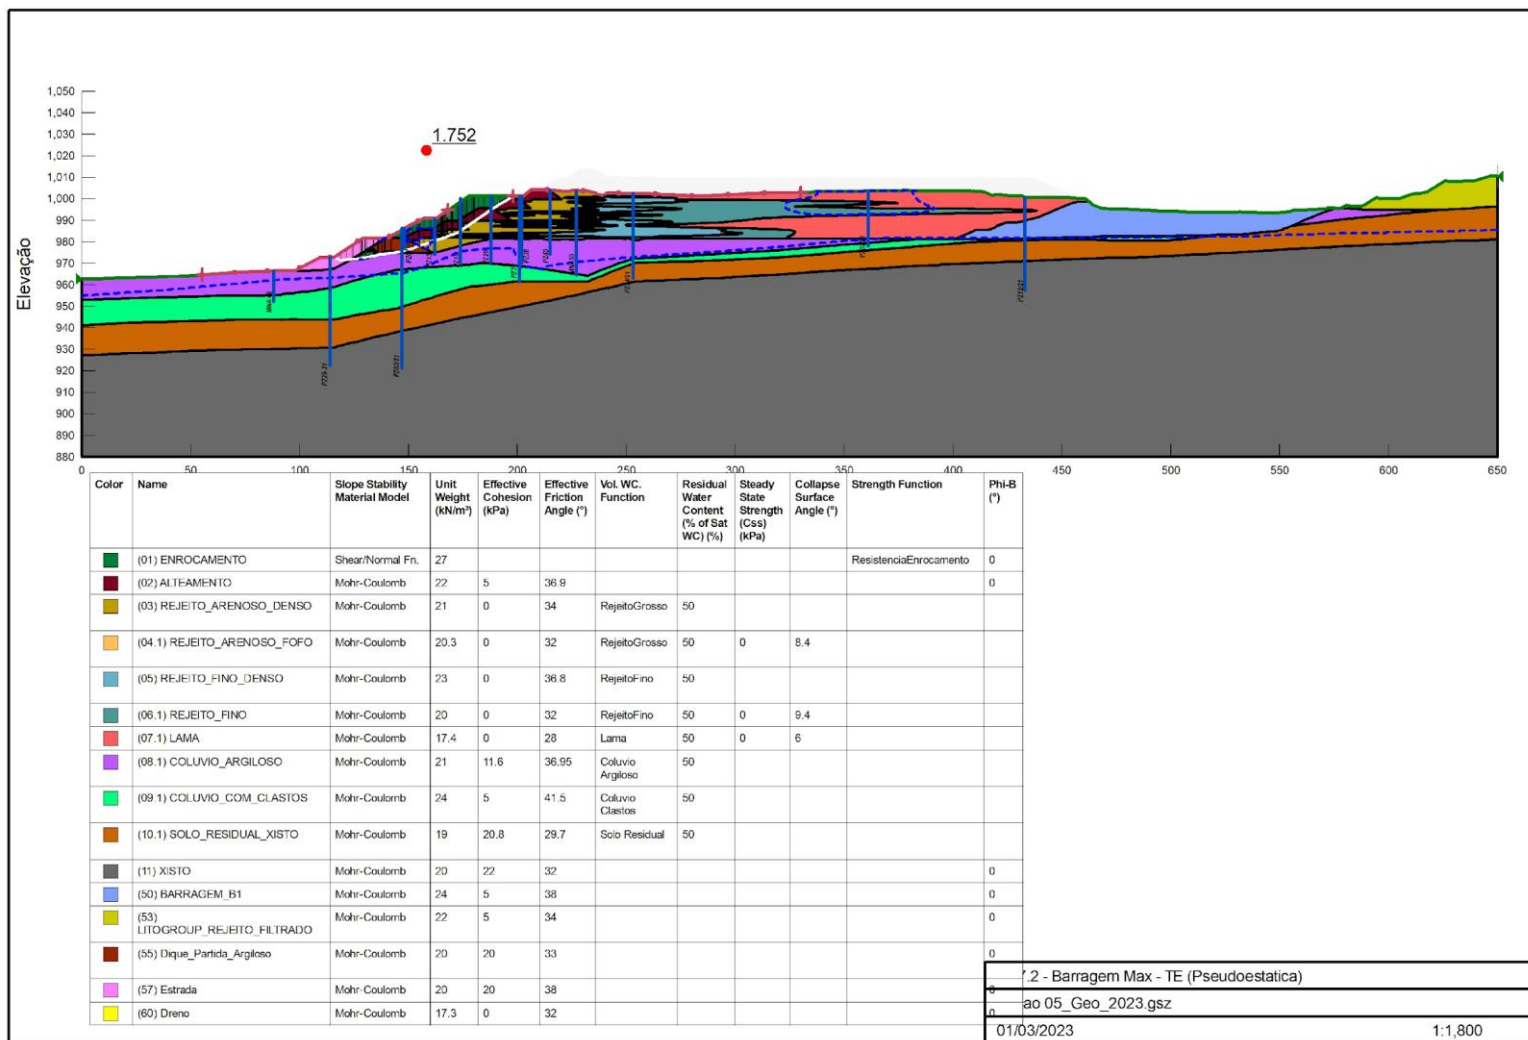
03.7.5 - Barragem Max - SU - Fund

*a. A tabela que segue apresenta os resultados da análise de estabilidade para a geometria da barragem na atual etapa da obra. Os Fatores de Segurança mínimos atuais a serem atendidos são de 1,5 para rupturas drenadas; 1,5 para rupturas não drenadas na situação de pico e 1,1 na situação residual. Todos os fatores de segurança atendem aos critérios especificados.*

b. Seguem imagens das análises da seção 5, aquela com os menores fatores de segurança, dentro do conjunto analisado.

- a. Como evidenciado no item anterior, todos os fatores de segurança são superiores aos mínimos estabelecidos.*
- b. Os fatores de segurança atuais são resultado, combinado, de ações de escavação de rejeitos e reforço em enrocamento. As obras de reforço foram concluídas em junho de 2022.*

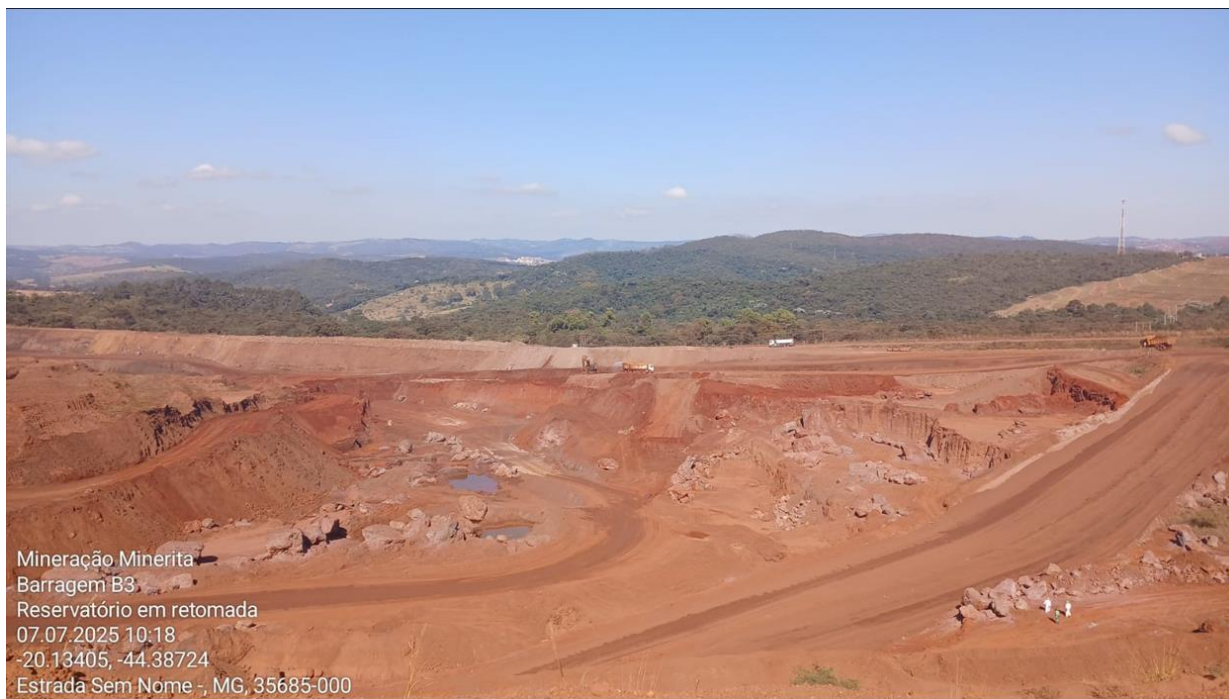
- n) Descrição e registros fotográficos de cada atividade já concluída ou em andamento para a descaracterização da barragem.
- a. As atividades no período concentraram-se na retomada de escavações do canal de drenagem pluvial e retomada dos rejeitos rebaixando o reservatório abaixo da cota Elev.1000 m (fase 1).*

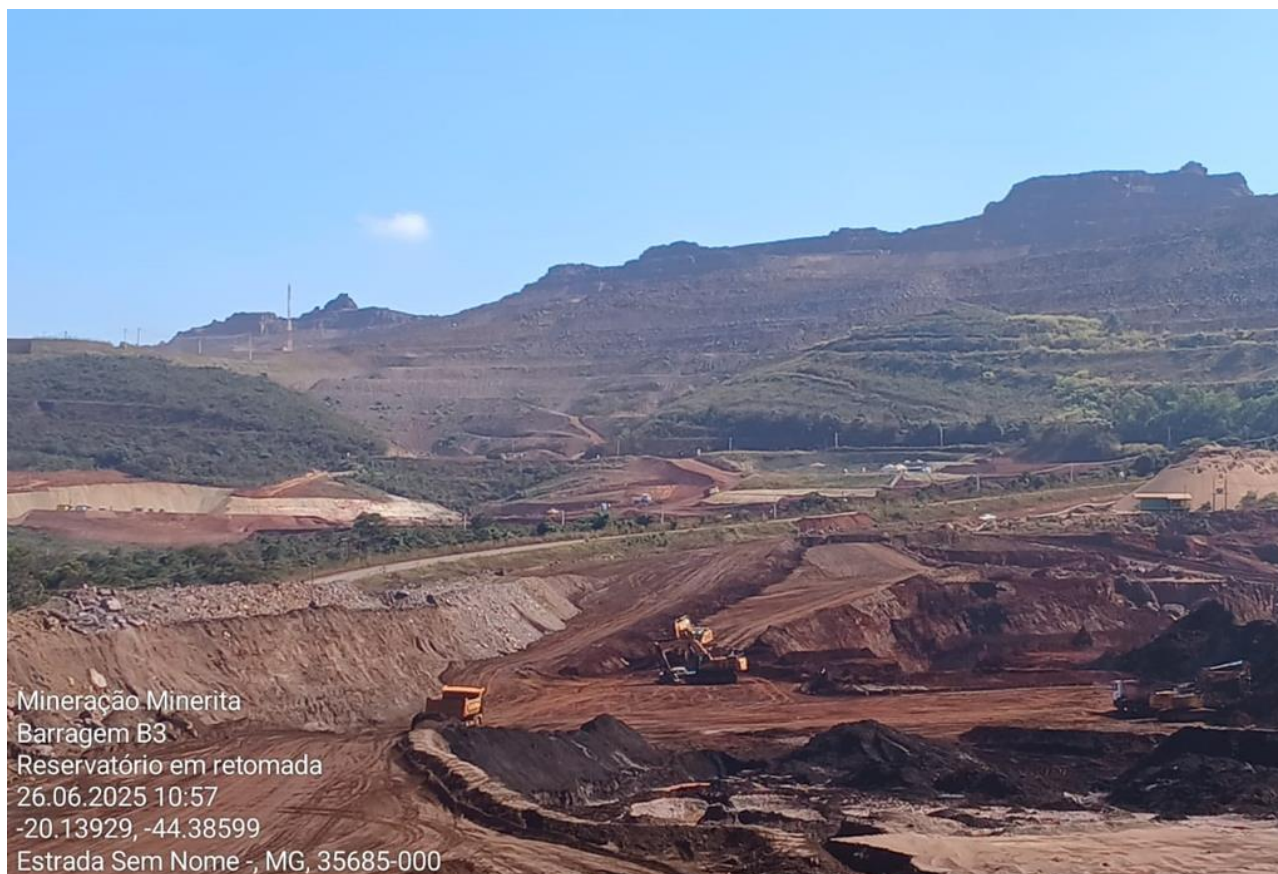
Esta tecnologia demanda, para sua implementação, a utilização de escavadeiras, caminhões, motoniveladoras, caminhões pipa, tratores de esteira. Para deslocamento do pessoal para operação, manutenção e inspeção, são utilizados veículos com tração 4x4.

Escavação realizada por conjuntos escavadeiras e caminhões basculantes.
