# Relatório Mensal dos Compromissos de Descaracterização da Barragem B1/B3

**Maio de 2025**

## **5. Projeto de Descaracterização**

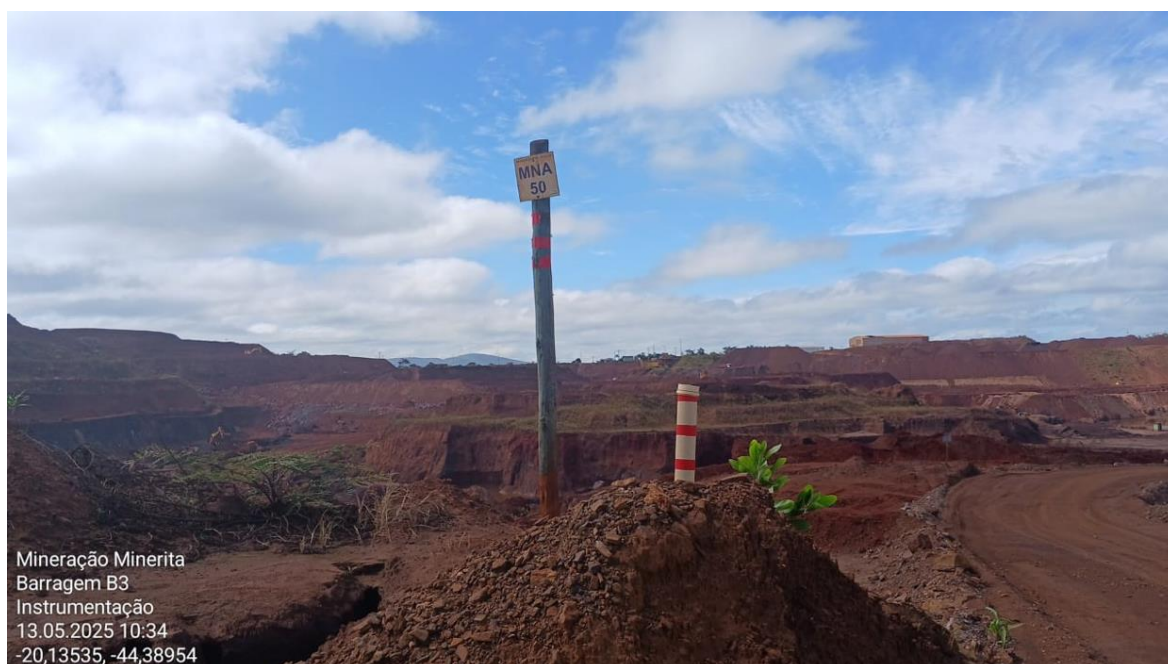
*c. Imagem da situação atual.*

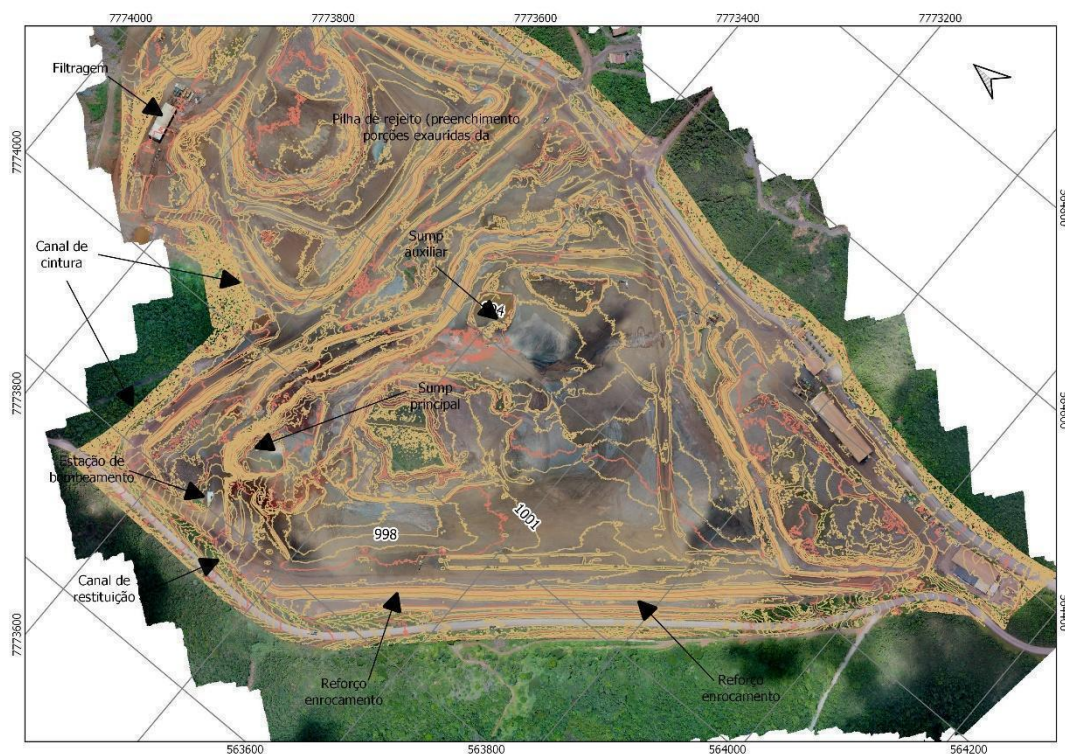
*a. Levantamento topográfico da barragem no estado atual das obras de descaracterização.*

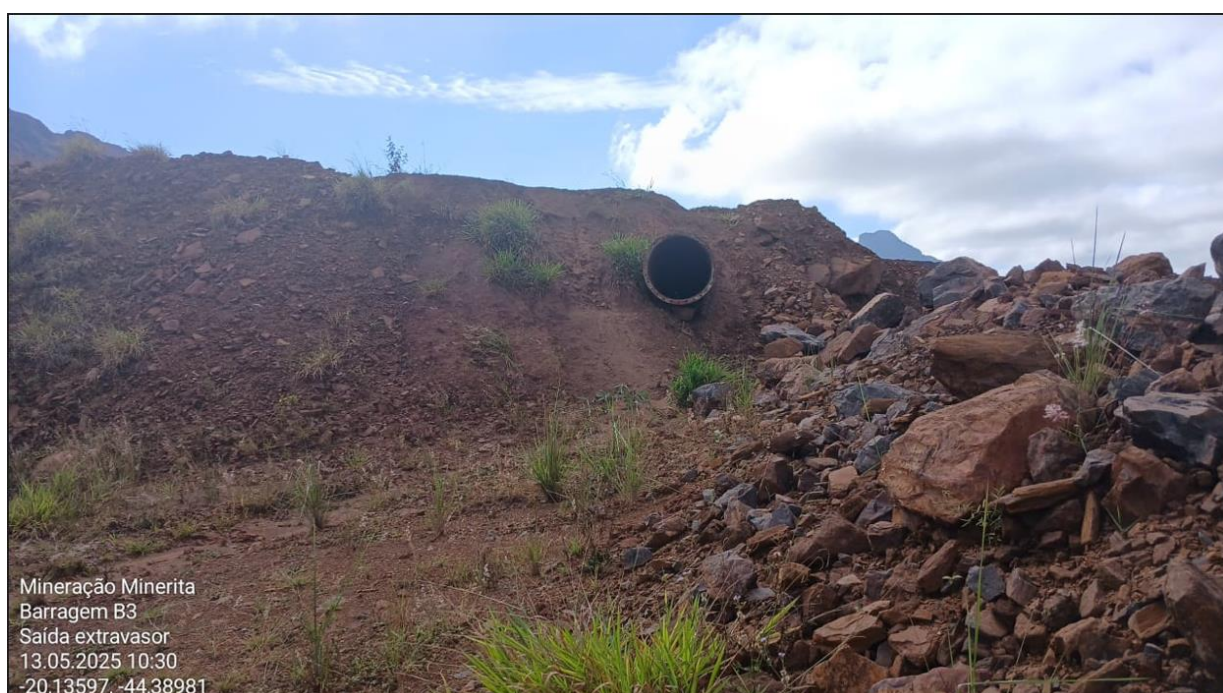
*a. As atividades no período concentraram-se na retomada de escavações do canal de drenagem pluvial e retomada dos rejeitos rebaixando o reservatório abaixo da cota Elev.1000 m (fase 1).*

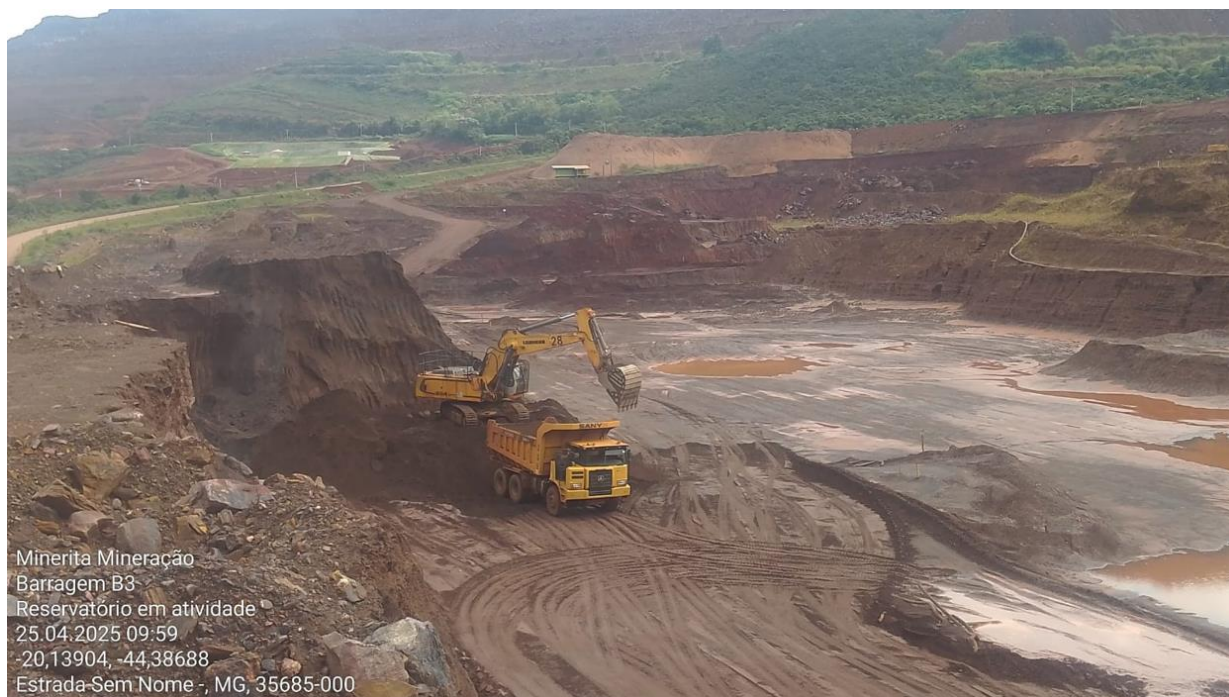
Esta tecnologia demanda, para sua implementação, a utilização de escavadeiras, caminhões, motoniveladoras, caminhões pipa, tratores de esteira. Para deslocamento do pessoal para operação, manutenção e inspeção, são utilizados veículos com tração 4x4.

Escavação realizada por conjuntos escavadeiras e caminhões basculantes.
