# Relatório Mensal dos Compromissos de Descaracterização da Barragem B1/B3

## Janeiro de 2023

**MINERITA**

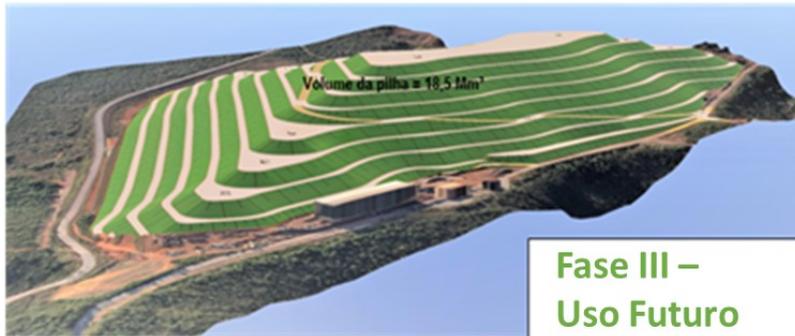
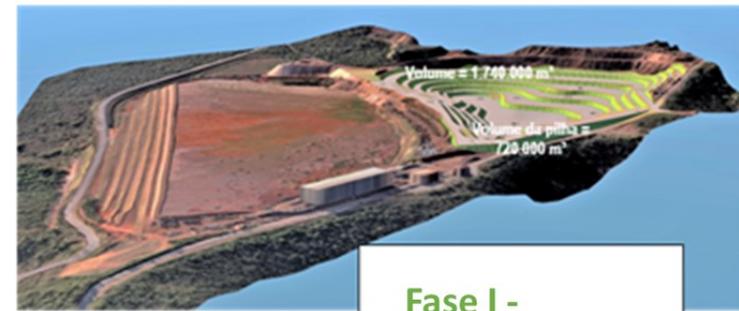
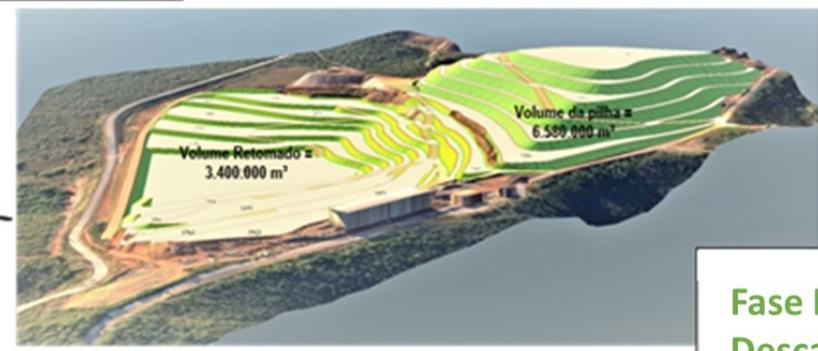
**Fase III –  
Uso Futuro**

**Fase I -  
Concluída**

**Fase II -  
Descaracterização**

Fases da Descaracterização – Barragem B1 concluída, Barragem B3 em andamento.

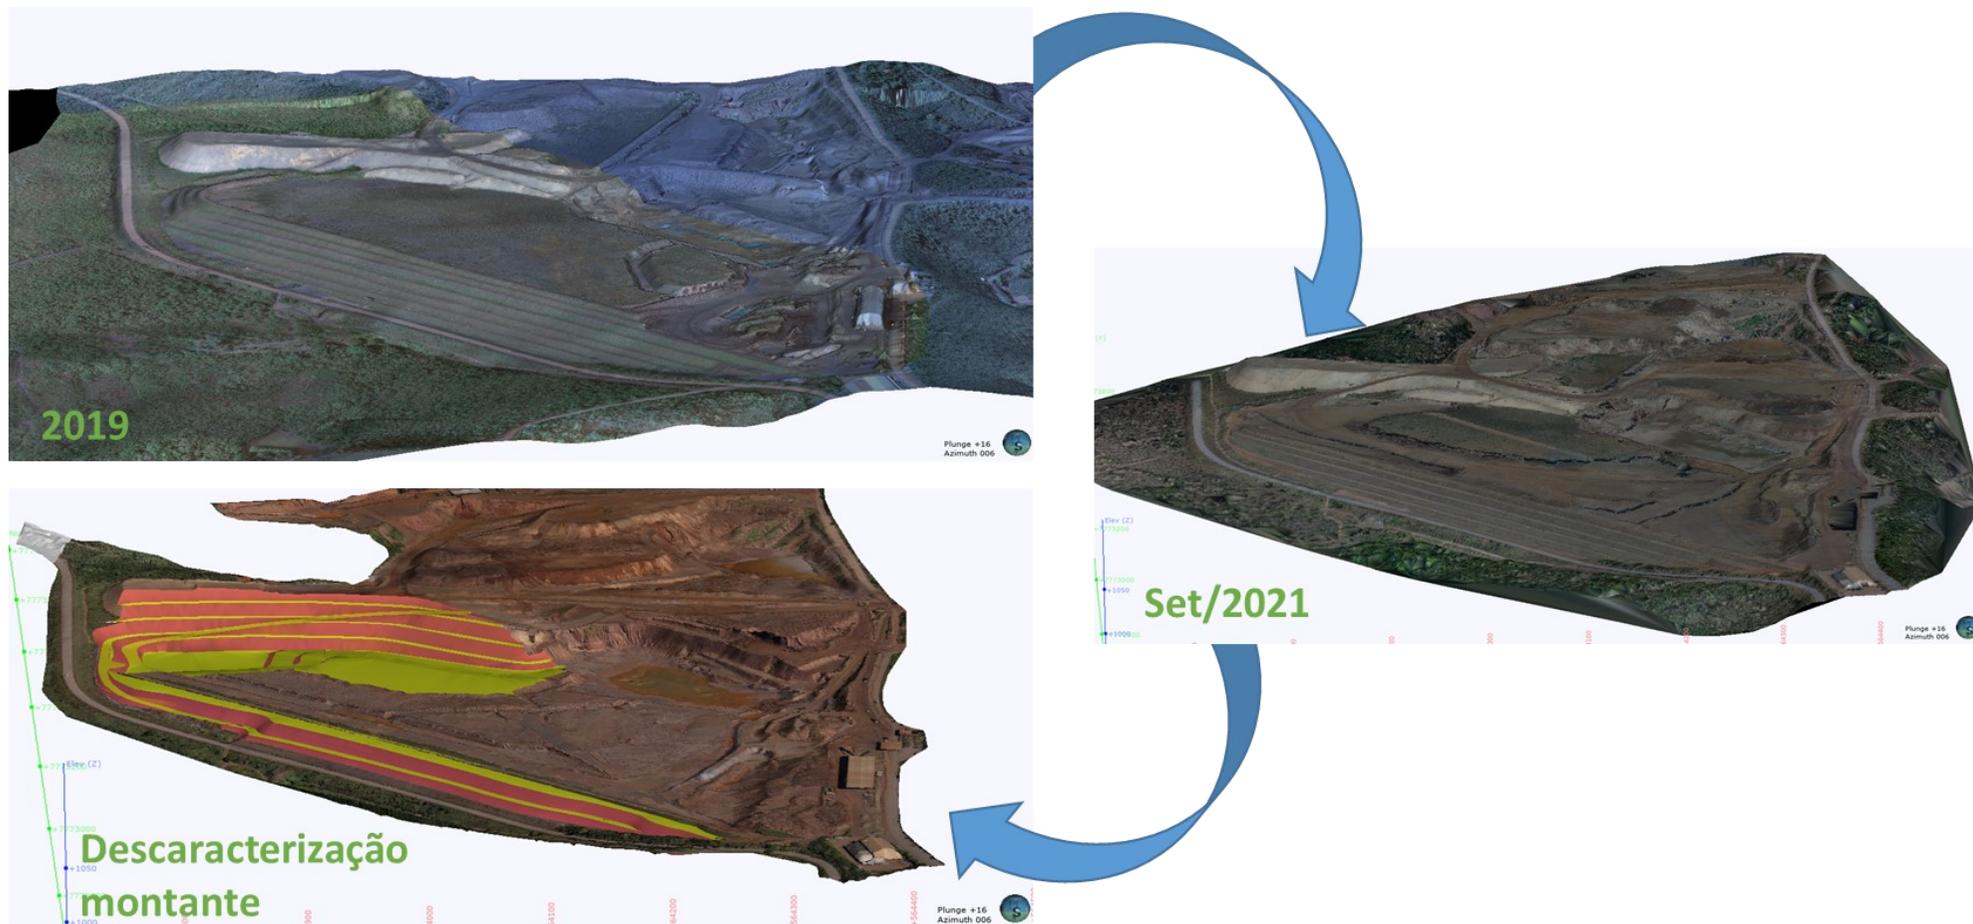
Sequência de obras de descaracterização seguida no início das atividades na B3 (2019), descarregamento dos bancos superiores (2021) e reforço (2022).

Ao longo de 2022 as atividades de descaracterização concentraram-se na realização de escavações até a El. 1000 m; construção de um reforço junto ao talude de jusante da estrutura, com o enrocamento passando a ser o material de suporte principal da barragem; escavação de canal e de sump em terreno natural, garantindo que o fluxo de cheias ocorra fora do rejeito, em regiões já removidas da barragem, em sua ombreira direita.

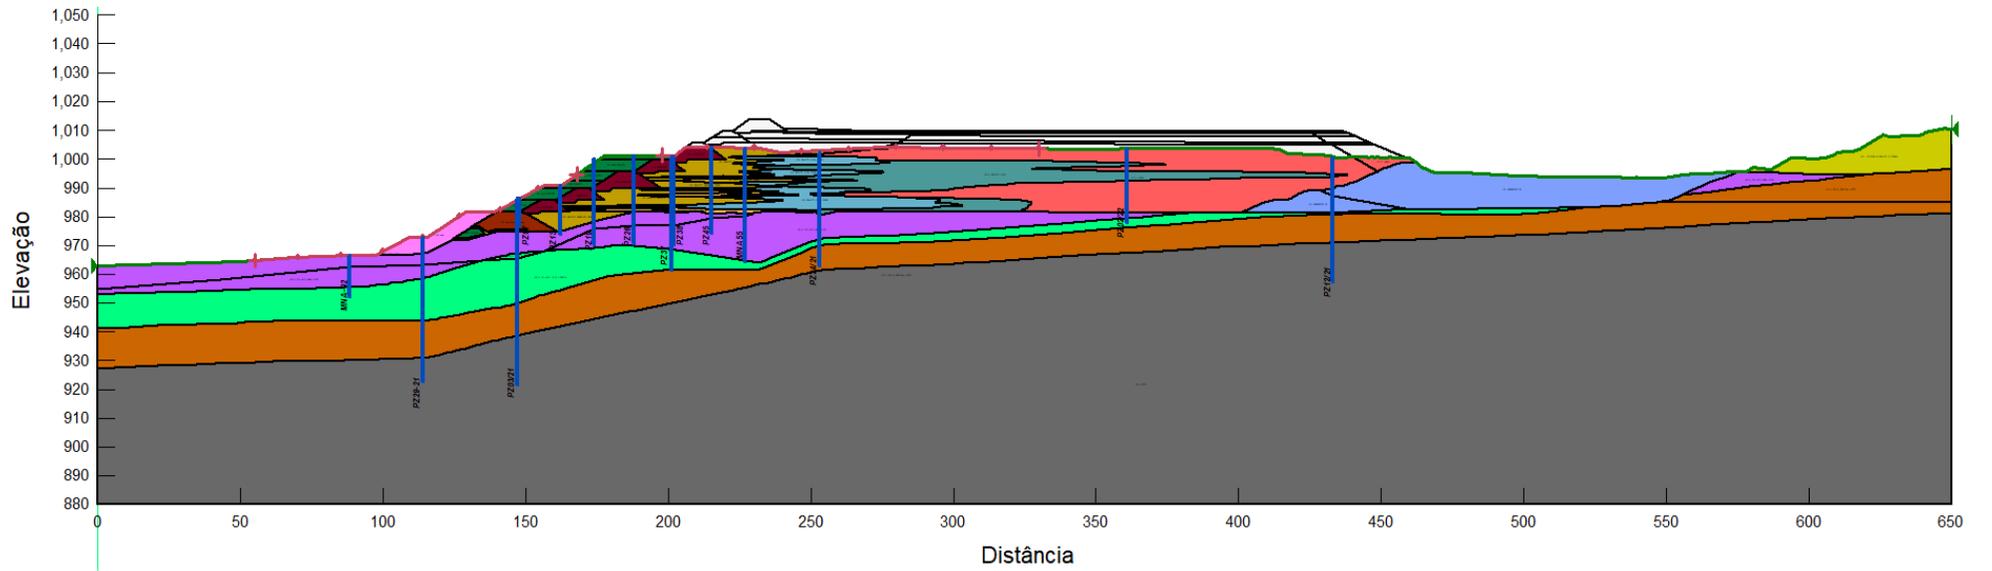
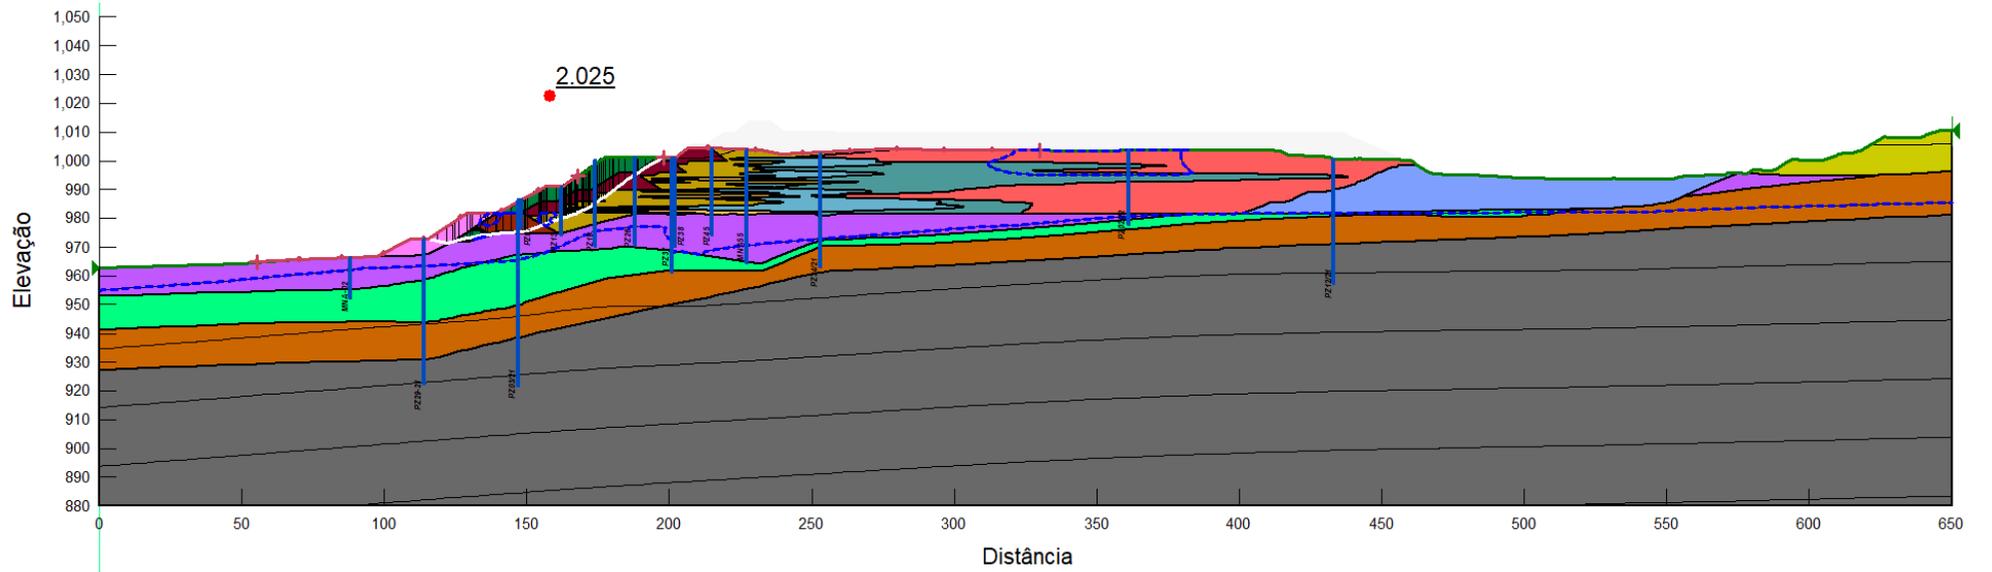
Seção de Análise 5-5'

As análises de estabilidade foram realizadas para 10 seções, verificando-se fator de segurança mínimo atual igual a **2,025**, para a seção 5-5', apresentada a seguir. Considerando o atual estágio de envelopamento da estrutura e a distribuição dos rejeitos (contráteis versus dilatantes), as condições de resistência para carregamentos não drenados apresentam fator de segurança similar ao calculado para carregamentos drenados, com a estrutura configurando-se como não susceptível à liquefação.

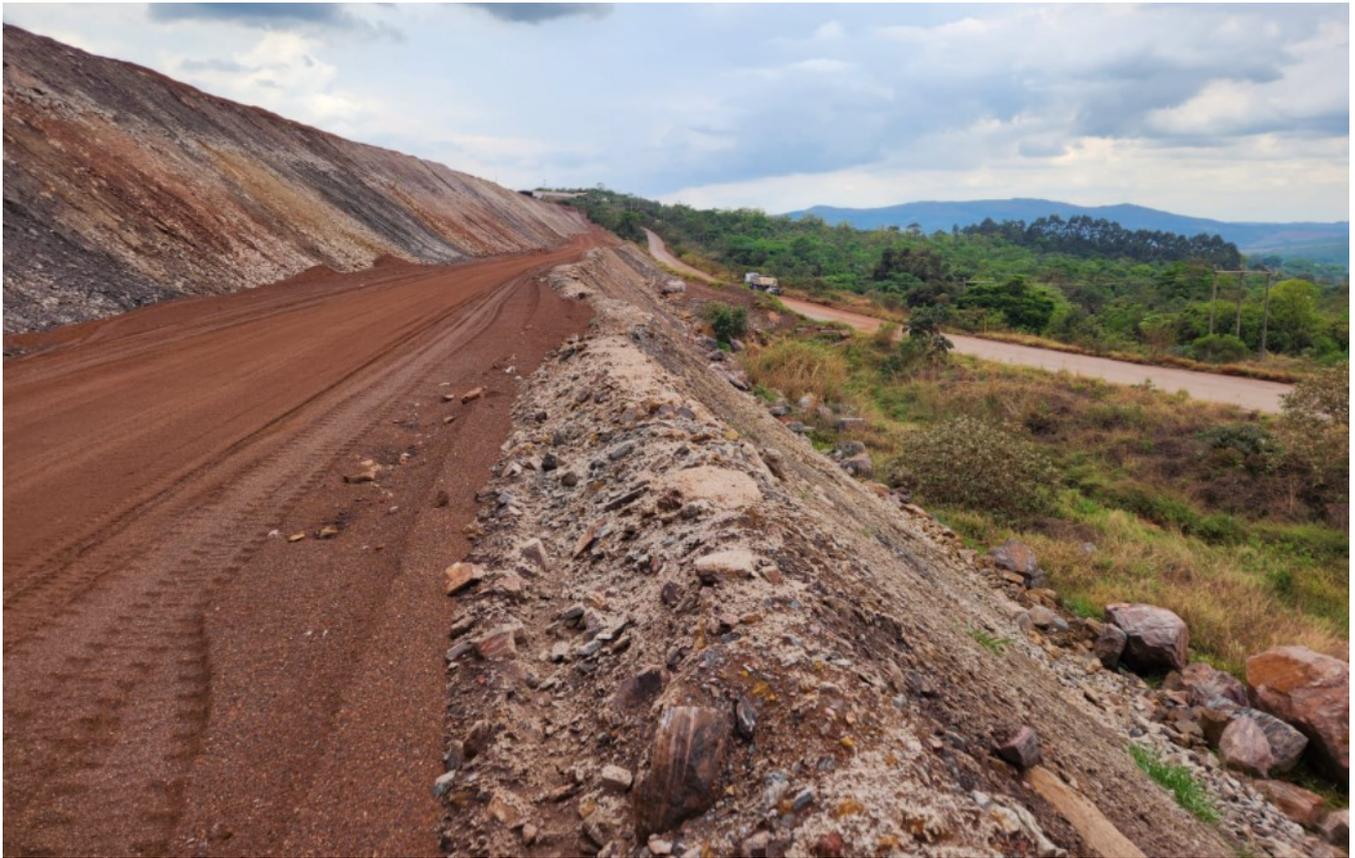
Talude da obra de reforço. Atividade já concluída.

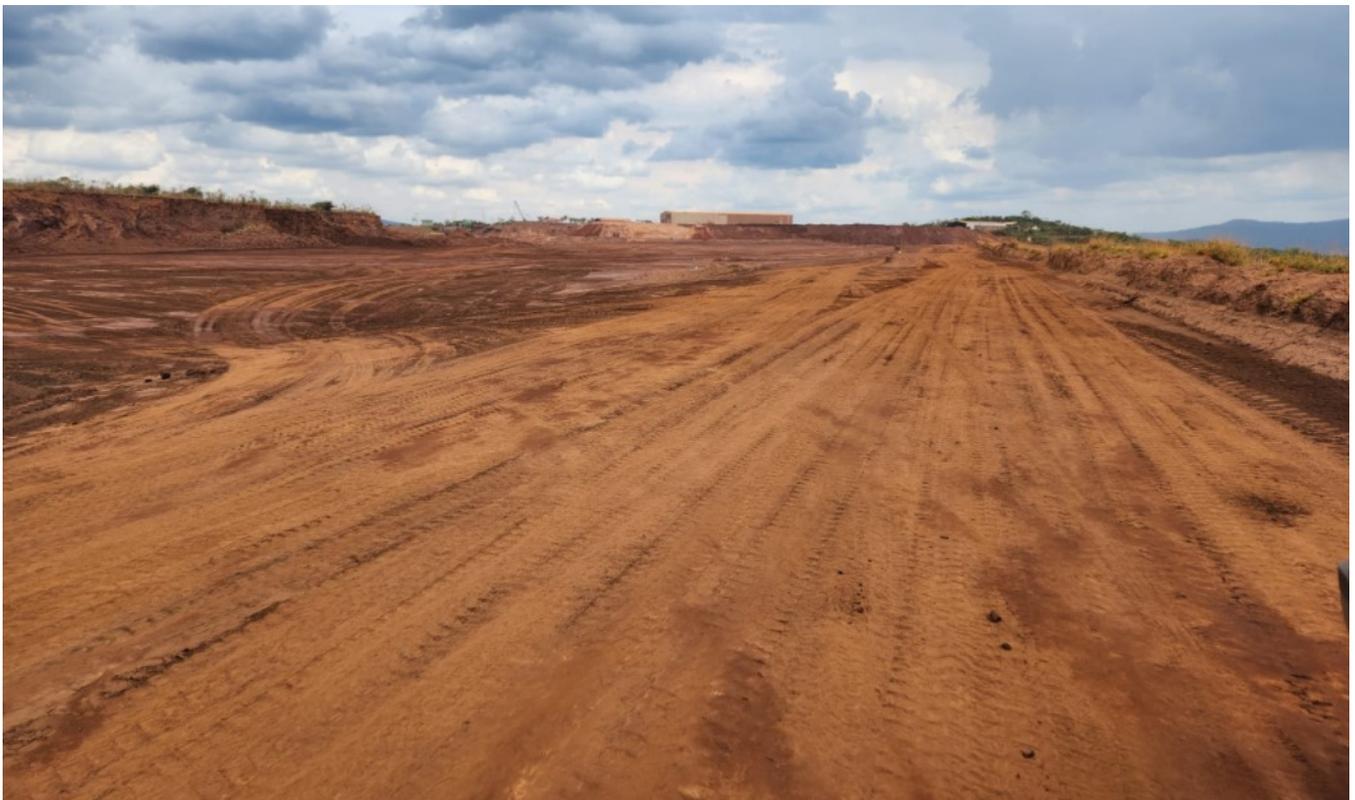
Superfície superior da barragem, praticamente nivelada na cota El. 1000 m.

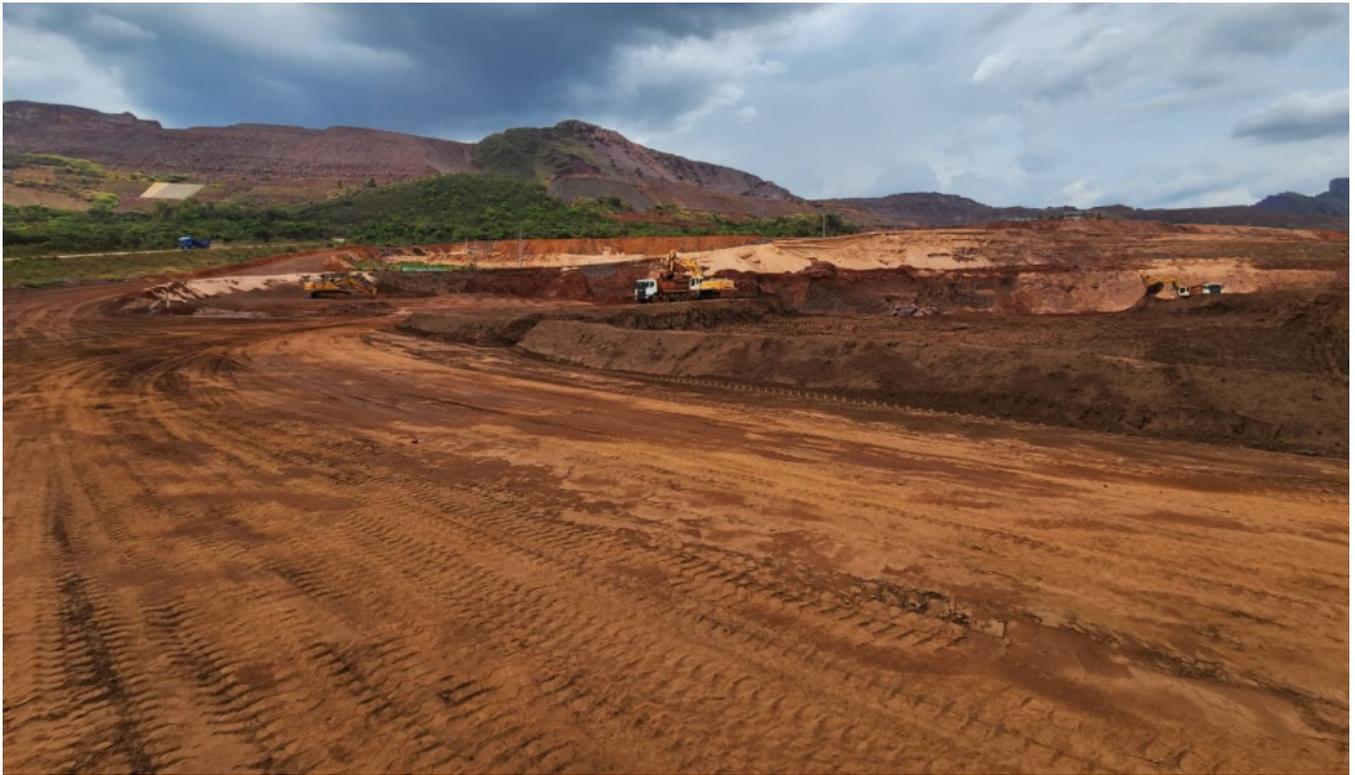
Atividades de escavação sendo realizadas para abertura do sump, em terreno natural, na ombreira esquerda da estrutura e, para remoção de rejeitos, nesta etapa até a cota El. 1000 m.

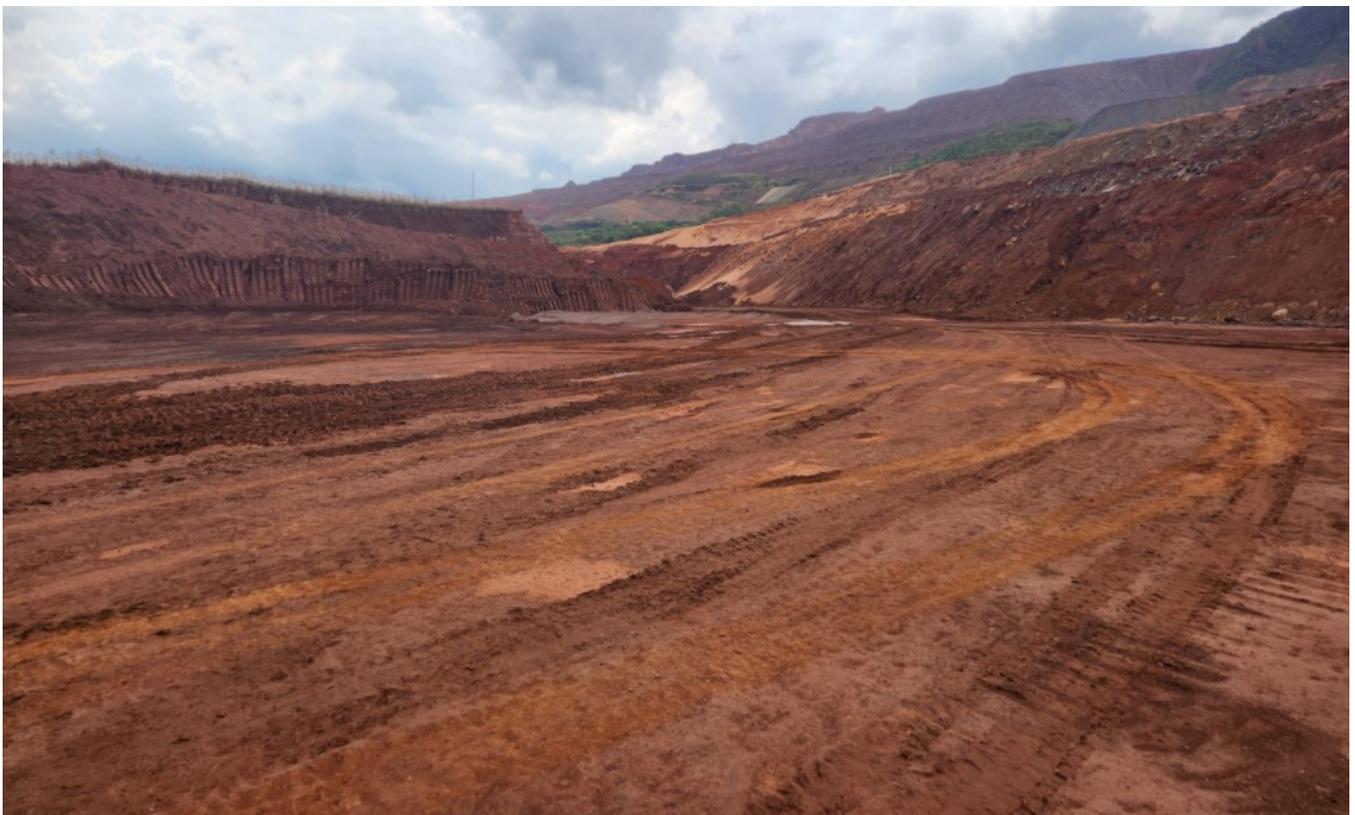
Canal escavado em terreno natural para condução dos fluxos até o sump.
