BARRAGEM B1/B3

**PARECER CONCLUSIVO - DESCARACTERIZAÇÃO
BARRAGEM B1/B3**

SAFF-023.26-054-08-PN-001

JANEIRO/2026

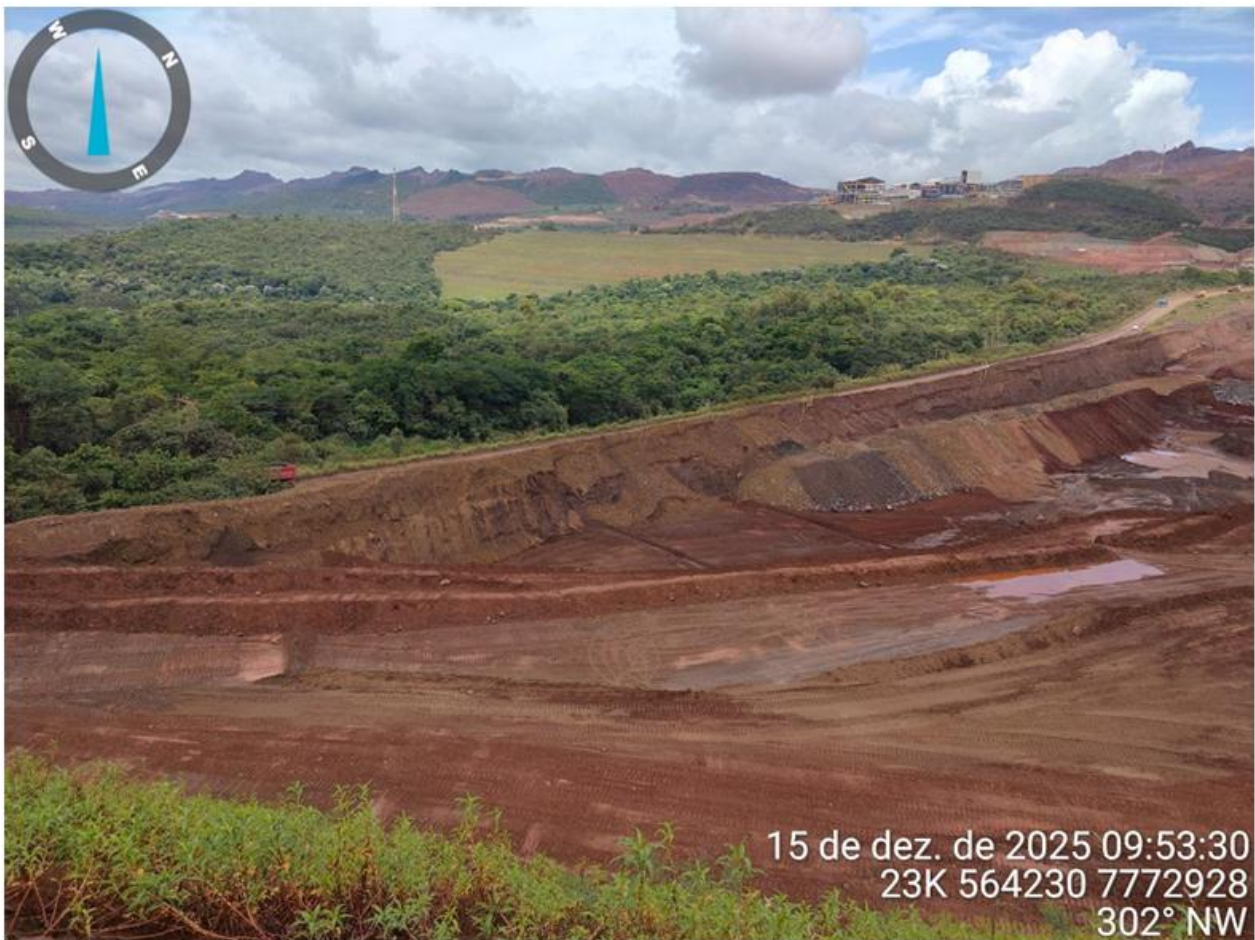
Figura 6.1: Visão da região do reservatório e do reforço de itabirito a partir da ombreira esquerda. Fonte: SAFF-MIN002-RT-004-R1 (SAFF, 2025).

Como exposto no relatório trimestral de segurança de barragens (SAFF-MIN002-RT-004-R1), elaborado pela SAFF em 2025, a equipe da SAFF foi a campo para verificar a situação da estrutura em dezembro de 2025. Com essa visita foi possível constatar que a barragem B3 não é mais identificável em campo, sendo considerada então integralmente descaracterizada, como pode ser visto na Figura 6.1 e Figura 6.2.

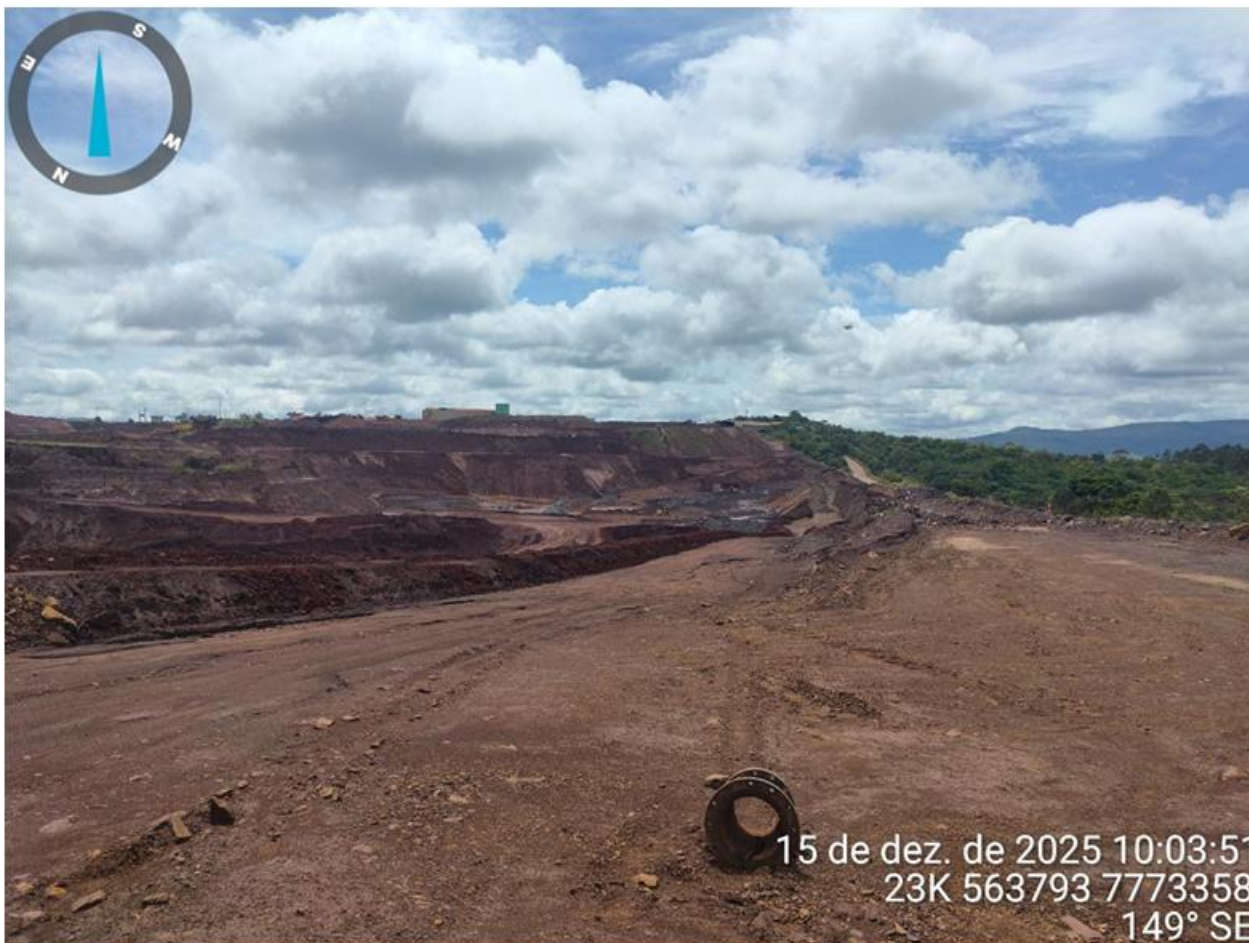
Figura 6.2: Visão da região do reservatório e do reforço de itabirito a partir da ombreira direita. Fonte: SAFF-MIN002-RT-004-R1 (SAFF, 2025).

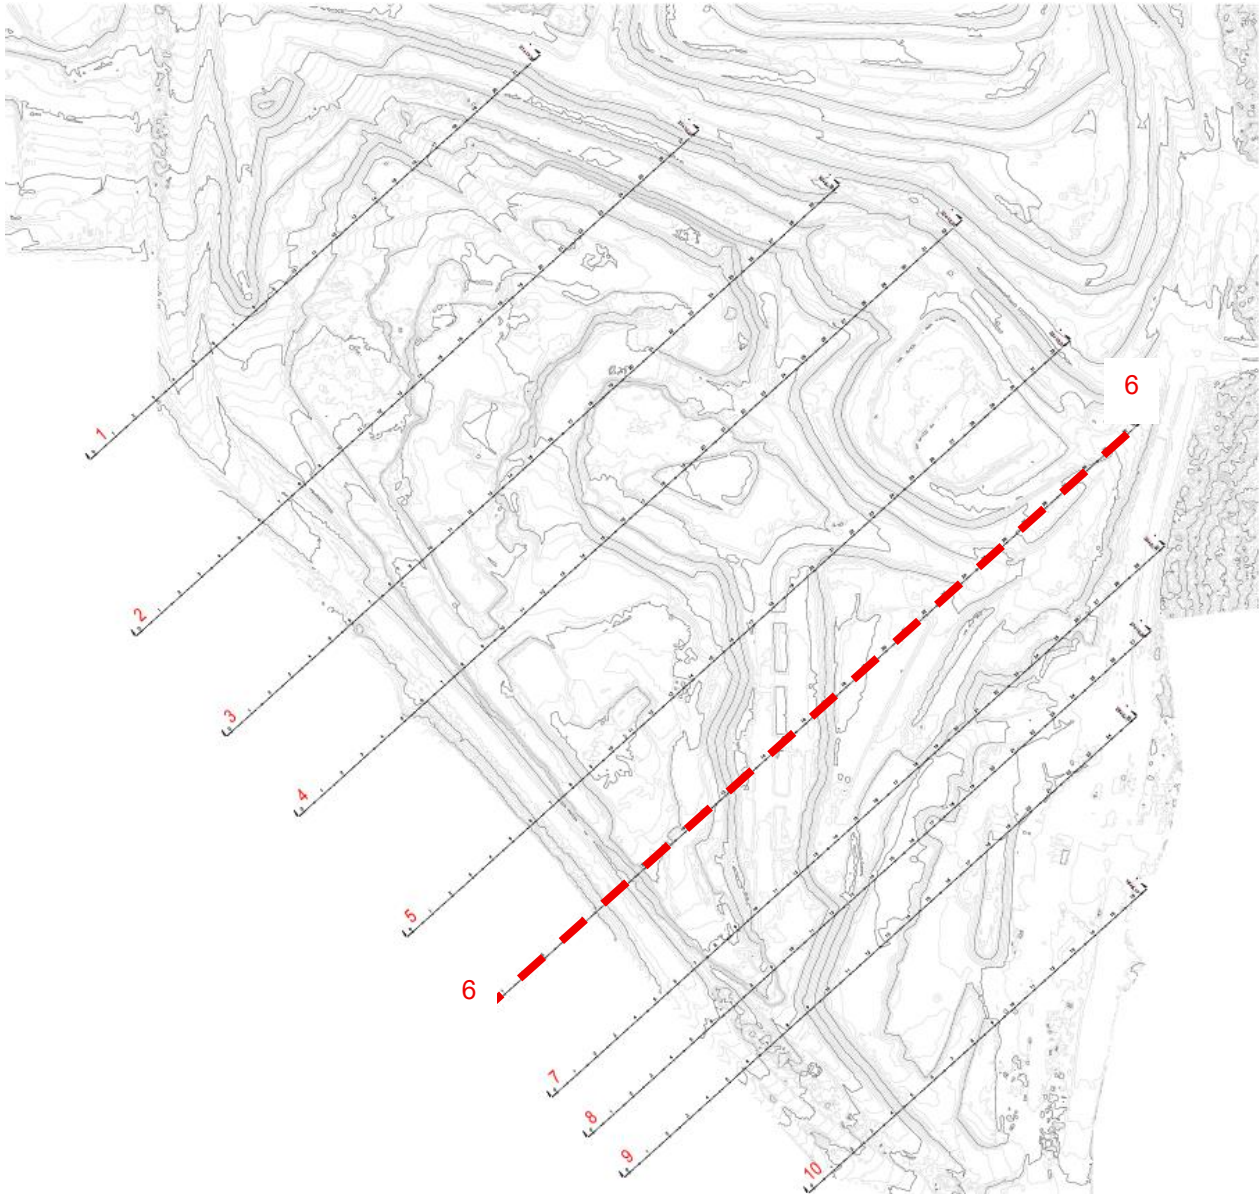
Figura 6.3: Traços das seções de projeto sobre a topografia do dia 10/11/2025. Fonte: "TOP-MIN-ITA-GER-101125.dwg" (Minerita, 2025).

A Figura 6.3 exibe os traços das seções, enquanto a Figura 6.4 destaca a alteração na topografia devido à escavação e remoção do rejeito e alteamentos nas obras de descaracterização.

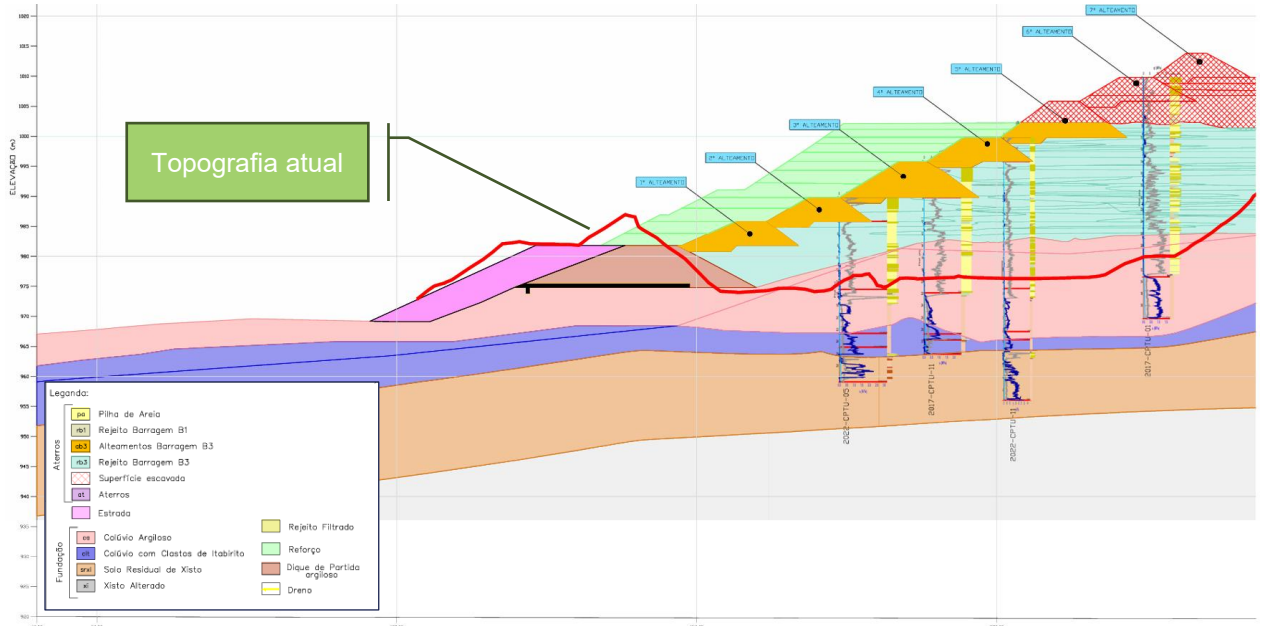
Figura 6.4: Recorte da seção geológico geotécnica 6, com destaque para a topografia no dia 10/11/2025 em vermelho. Fonte: adaptado de “002-2023-01-0001-A05F - Fundação Seção 06-06”.pdf” (Geomil, 2023).

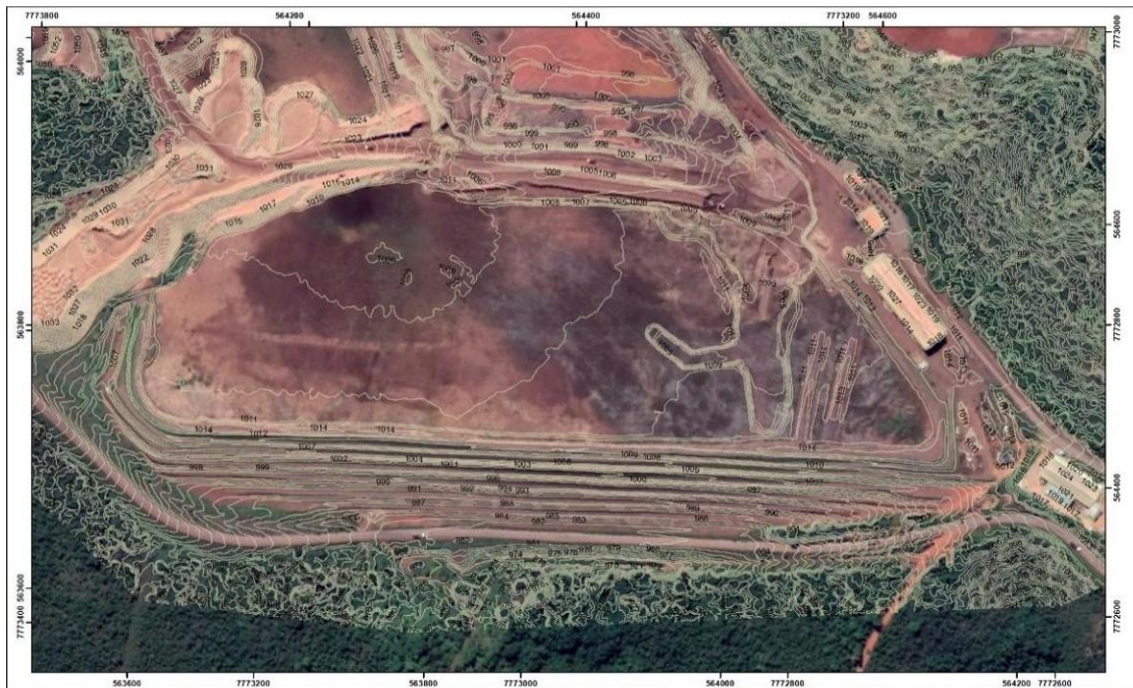
Figura 6.5: Imagem de satélite da Barragem B1B3 em 2019. Fonte: 002-2025-10-0003 (Geomil, 2025).

Uma comparação em planta da estrutura entre os anos de 2019 e 2025 é exibida na Figura 6.5 e Figura 6.6. Já a Figura 6.7 apresenta uma comparação topográfica em perspectiva da topografia em fevereiro de 2018 e outubro de 2025.

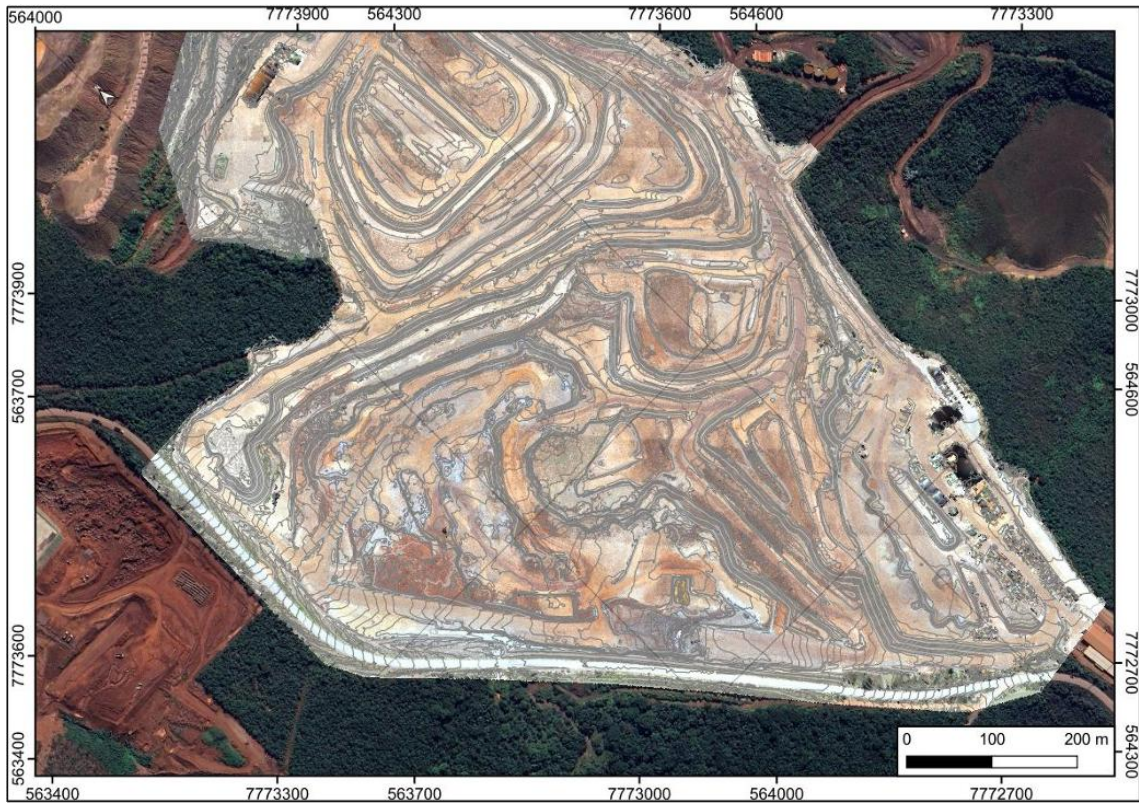
Figura 6.6: Imagem de satélite da Barragem B1B3 em 2025. Fonte: 002-2025-10-0003 (Geomil, 2025).

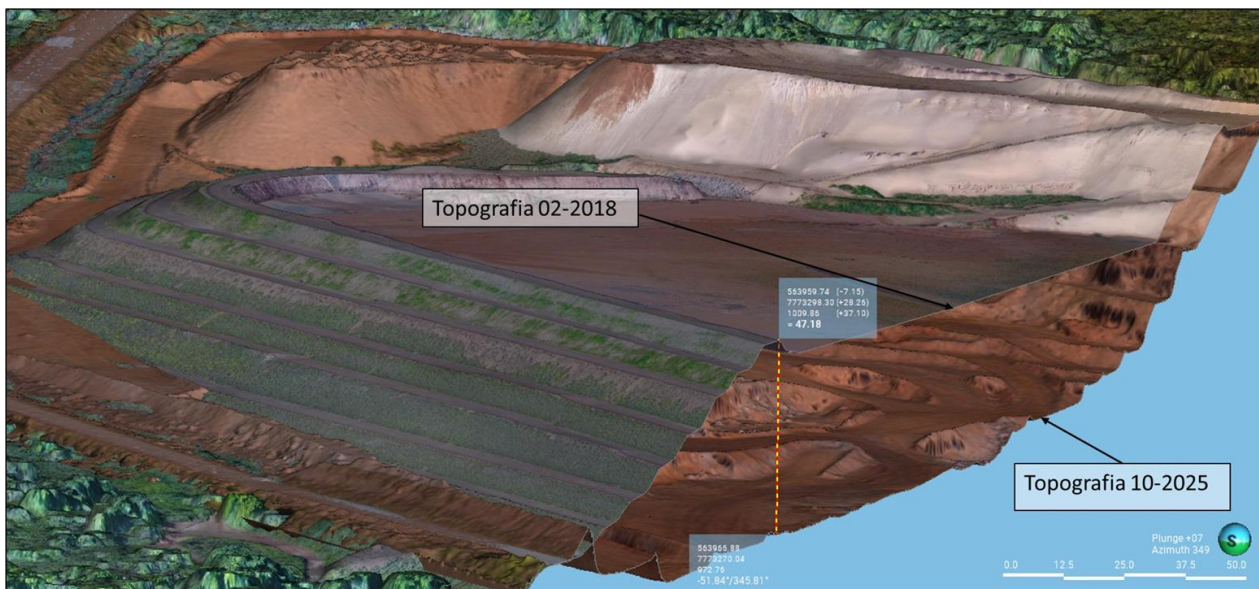
Figura 6.7: Comparação topográfica seccional – fevereiro de 2018 e outubro de 2025. Fonte: 002-2025-10-0003 (Geomil, 2025)

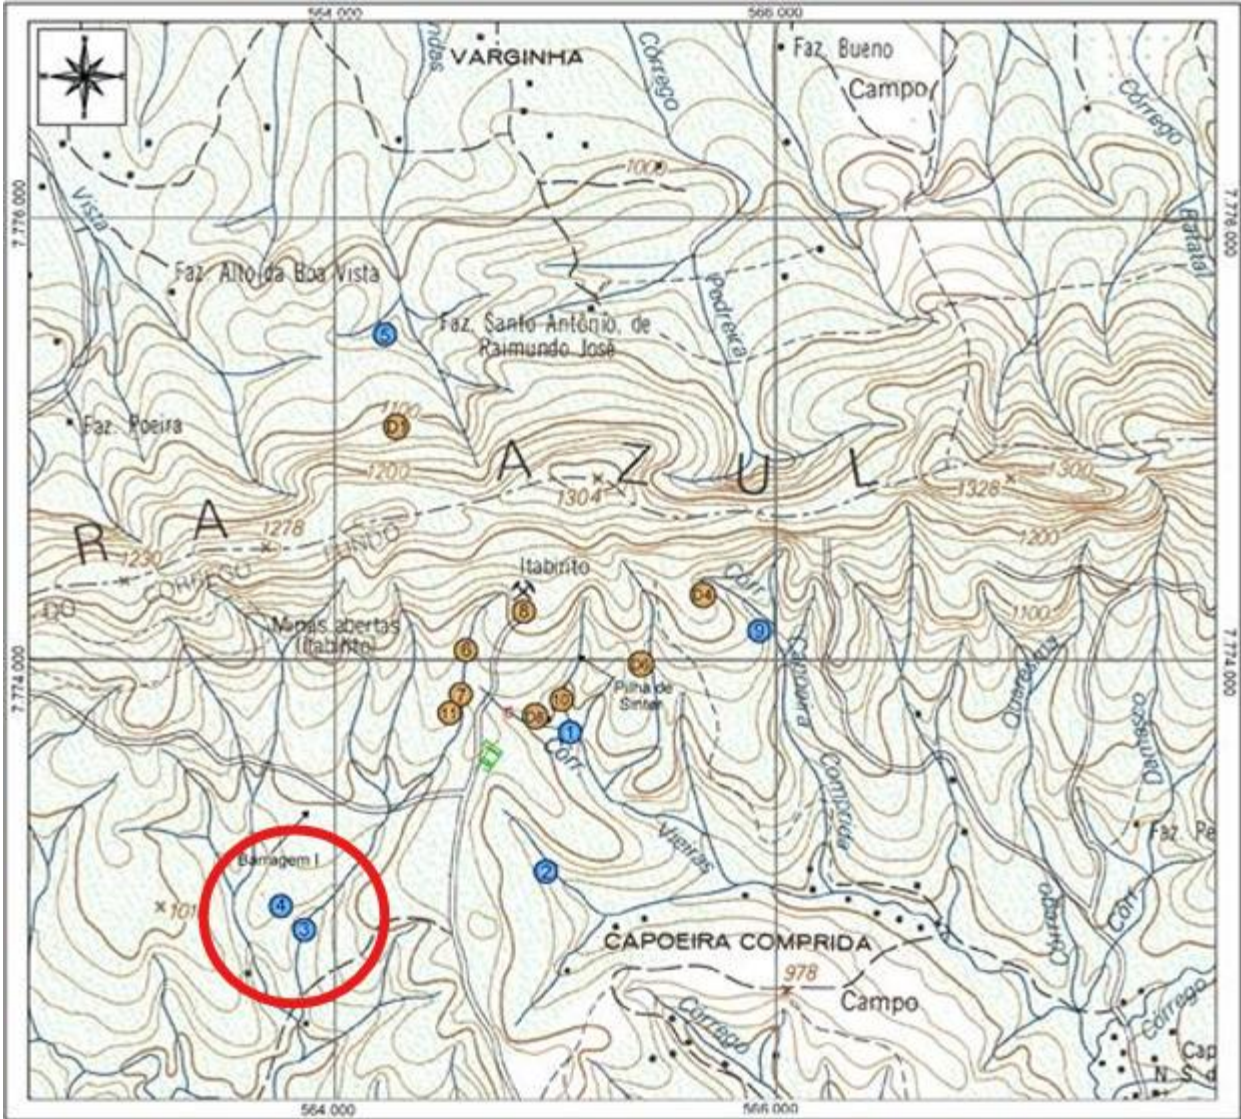
Figura 6.8: Pontos de monitoramento hídrico e de efluentes líquidos do empreendimento, com destaque para os pontos 3 e 4, que se encontram a jusante da estrutura. Fonte: 002-2023-01-0001 (Geomil, 2023).

Os resultados da análise de qualidade das águas dos pontos P3 e P4 (Figura 6.8), exibidos na Tabela 6.1 e Tabela 6.2, que se encontram a jusante da estrutura, foram avaliados e não foram identificados valores acima dos máximos permitidos, o que contribui para o cenário de estabilidade química.
