# Relatório Mensal dos Compromissos de Descaracterização da Barragem B1/B3

## Novembro de 2023

**MINERITA**

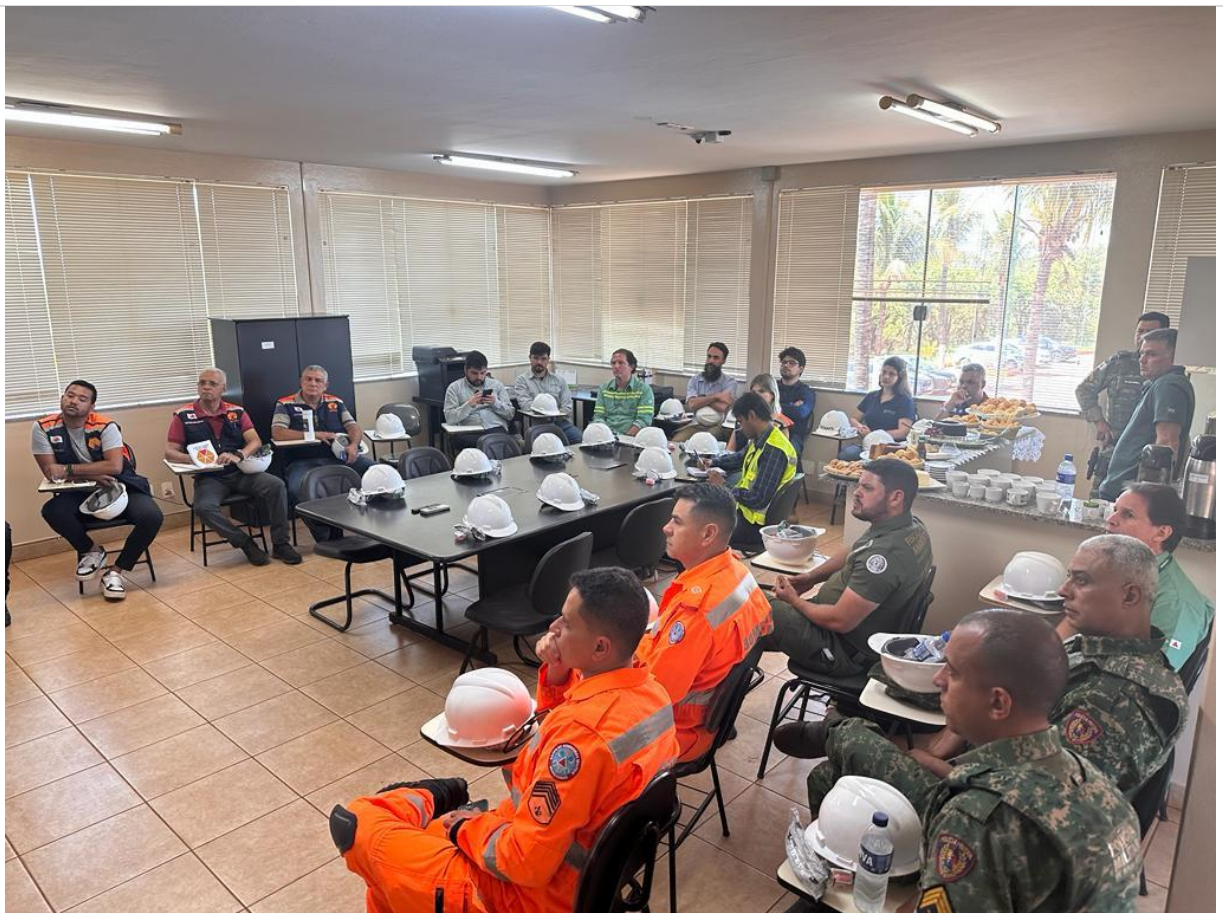
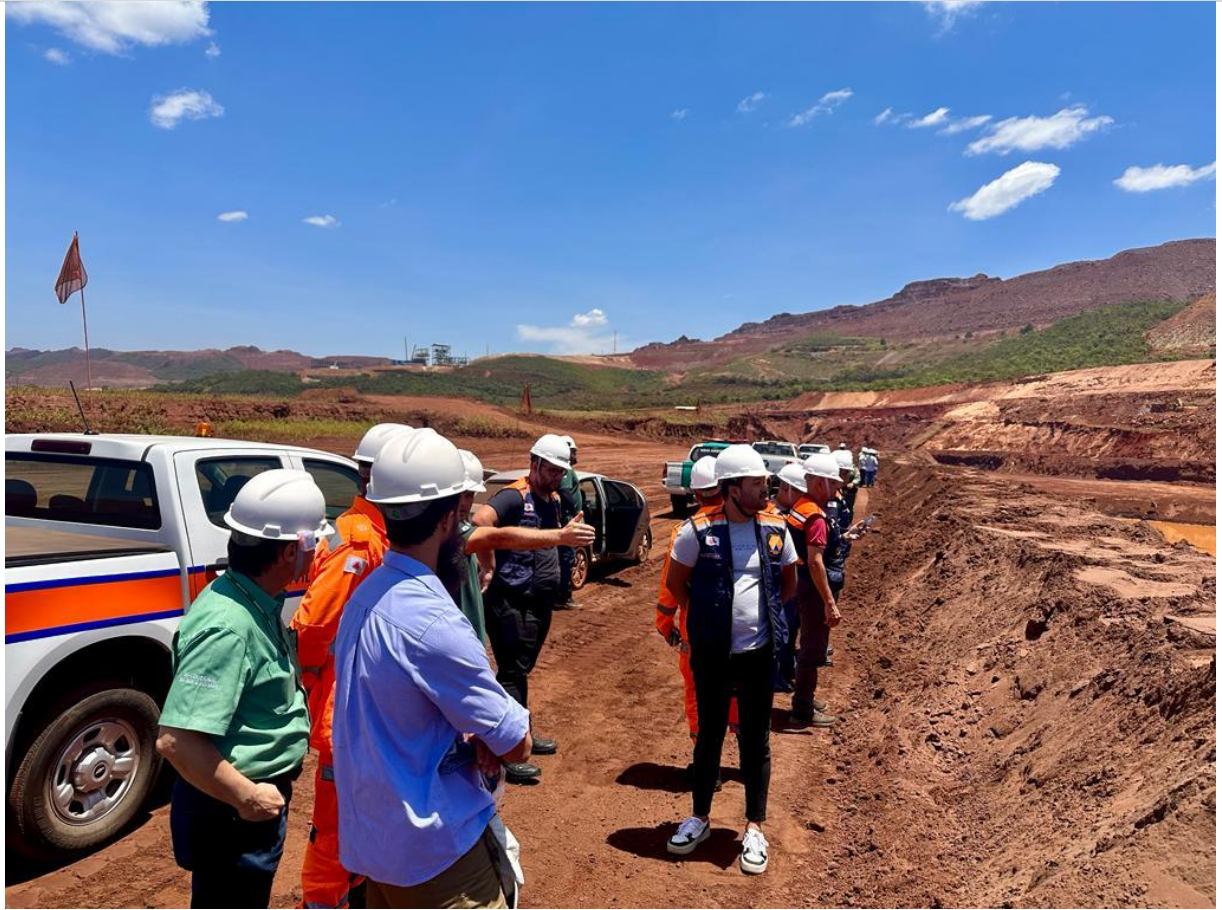
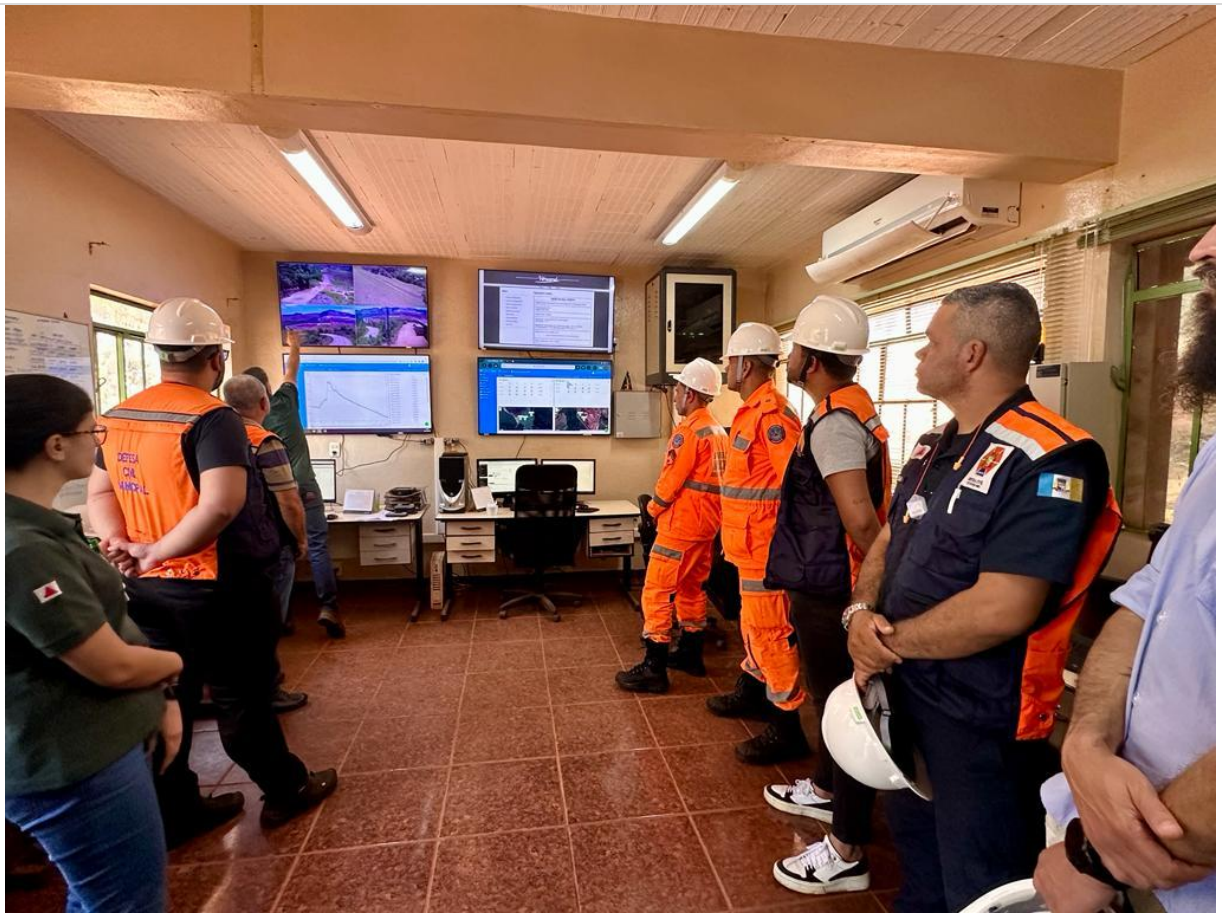
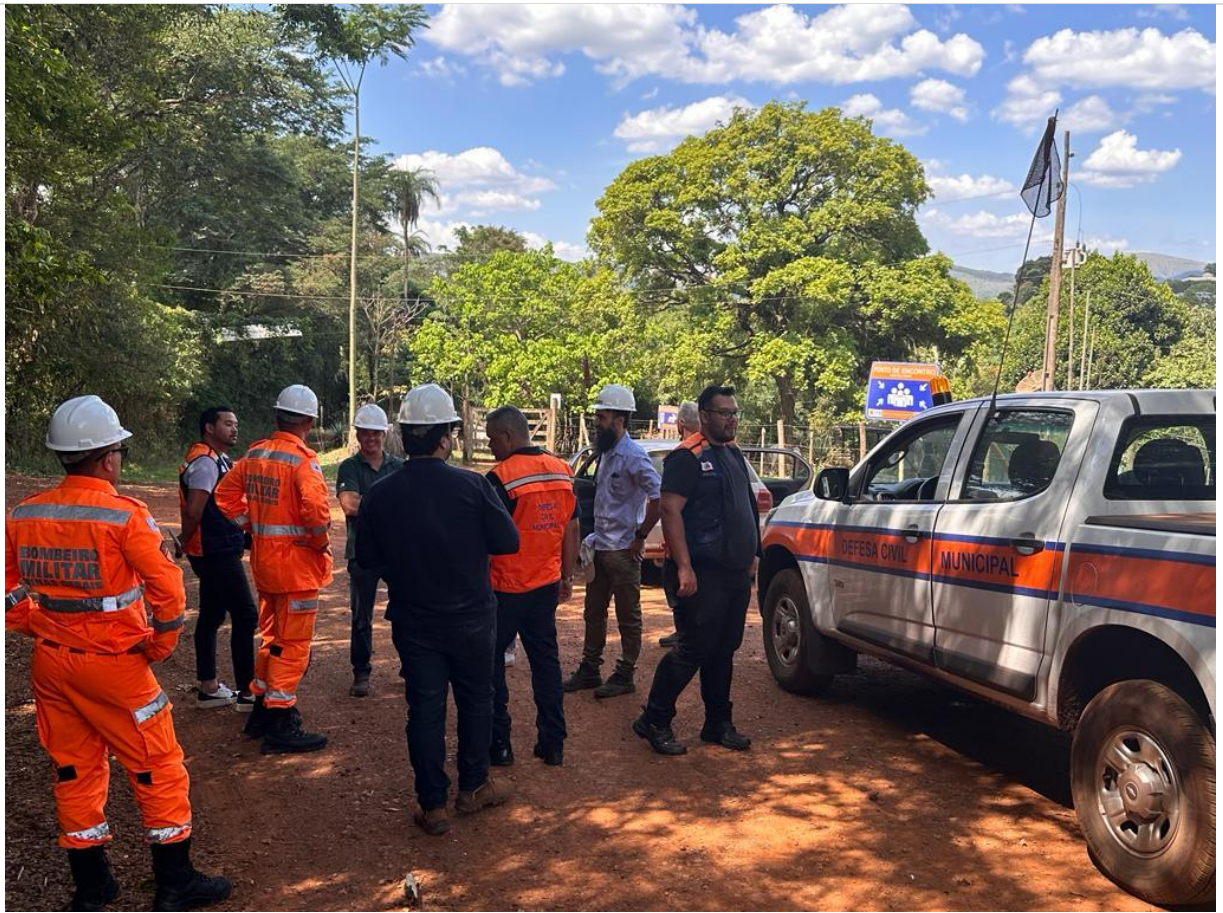
advindas de obras relacionadas. Foi verificado que o canal de cintura se direciona para baixo da estrada asfáltica que tangencia a barragem. No outro lado desta, foi feito um sump de contenção que, segundo informado, recebe limpeza periódica. Não foi identificado acúmulo de sedimento no local. A barragem não tem regularização própria estando vinculada ao licenciamento do empreendimento. Conferindo o licenciamento ambiental foi apresentado o certificado 017/2012 com validade expirada em 27/02/2019. Segundo informado e conforme documentação apresentada, a atividade se encontra em revalidação automática com a formalização do Processo Administrativo 00368/1989/039/2011 beneficiada pelo prazo de vencimento acrescido de 1 ano com base na Deliberação Normativa nº 121/2008. Para o reaproveitamento de rejeito realizado no processo de descaracterização da barragem B3 foi apresentado o certificado de licença LAS/RAS nº 060/2018 com validade em 27/06/2028. Sem mais, foi encerrada a fiscalização”; Seguem algumas imagens da referida fiscalização.

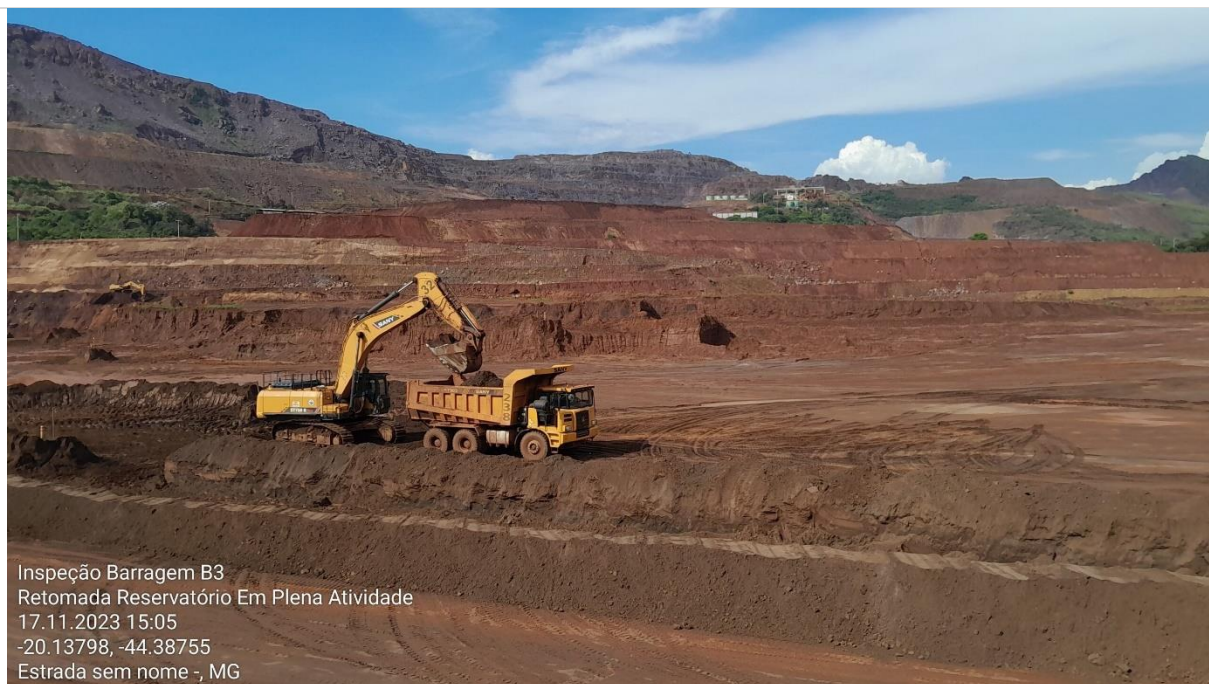
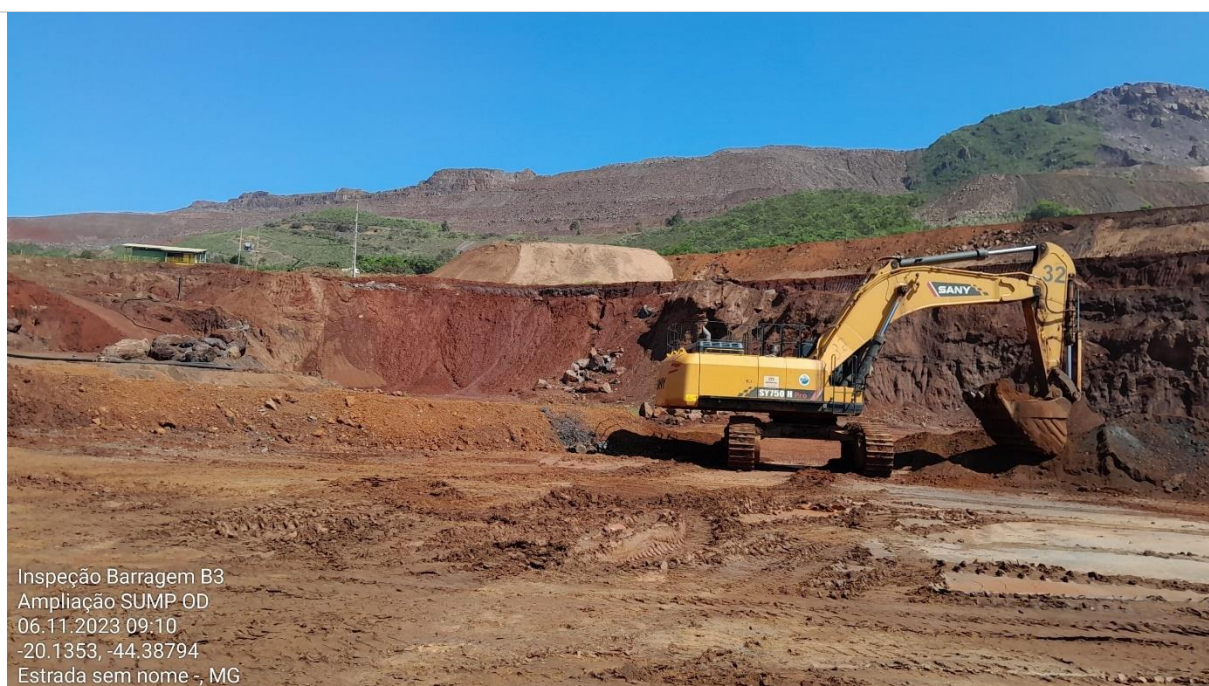
As atividades de natureza operacional foram:

- Continuidade das atividades de escavação, transporte e reaproveitamento dos rejeitos da Barragem B1/B3.

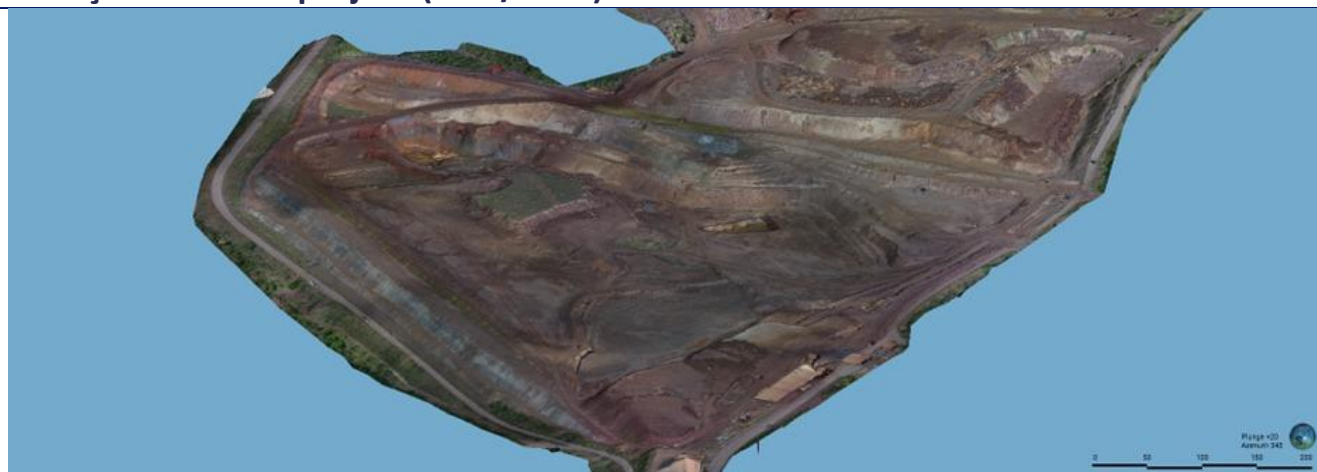
**Situação inicial do projeto (Out./2022)**

A seguir apresentam-se imagens ilustrativas da sequência de descaracterização.

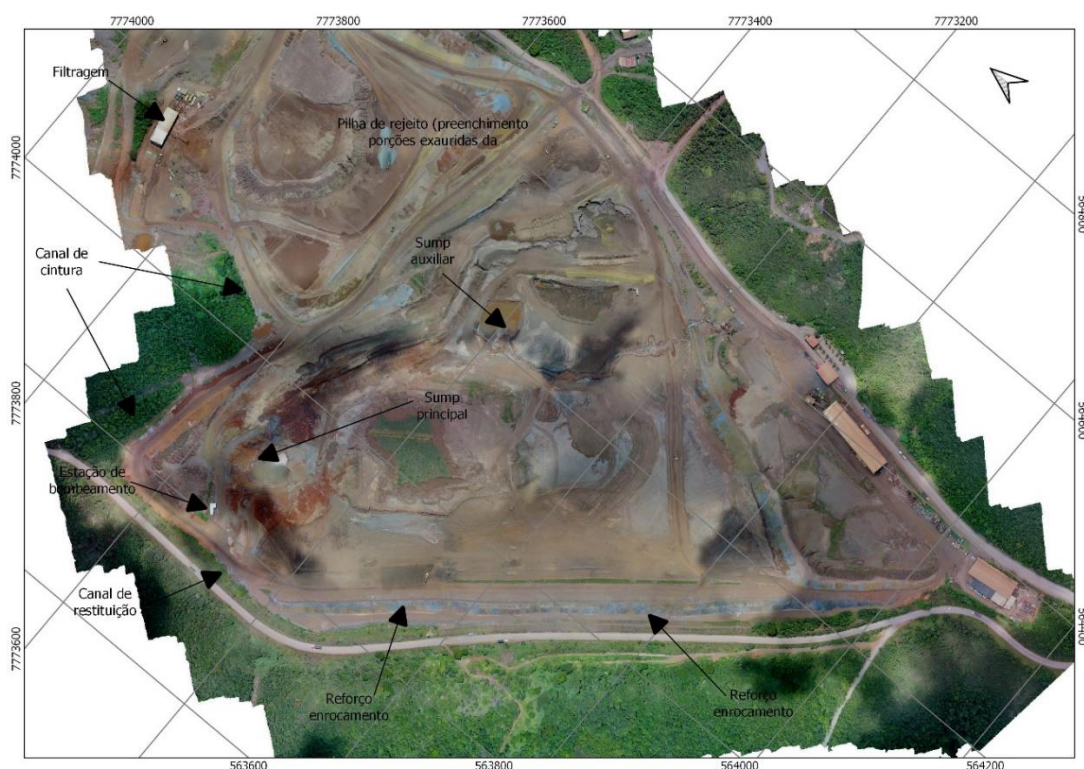
*a. Segue planta com descrição e alocação das estruturas, atualizada.*

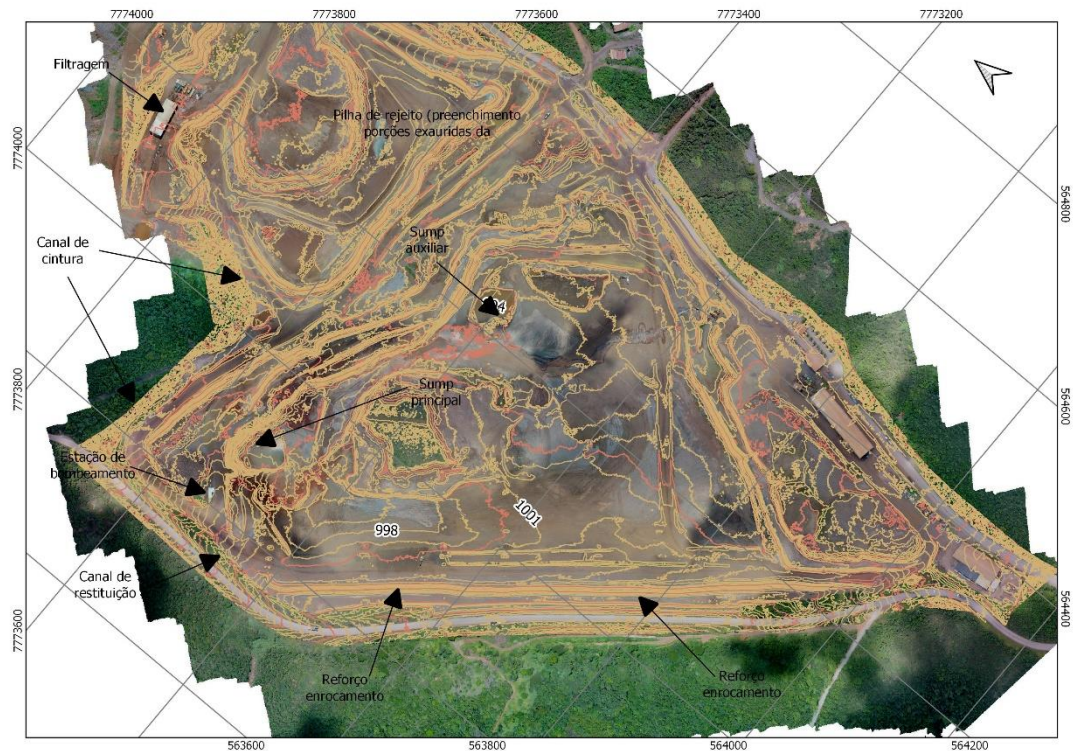
*a. Levantamento topográfico da barragem no estado atual das obras de descaracterização.*

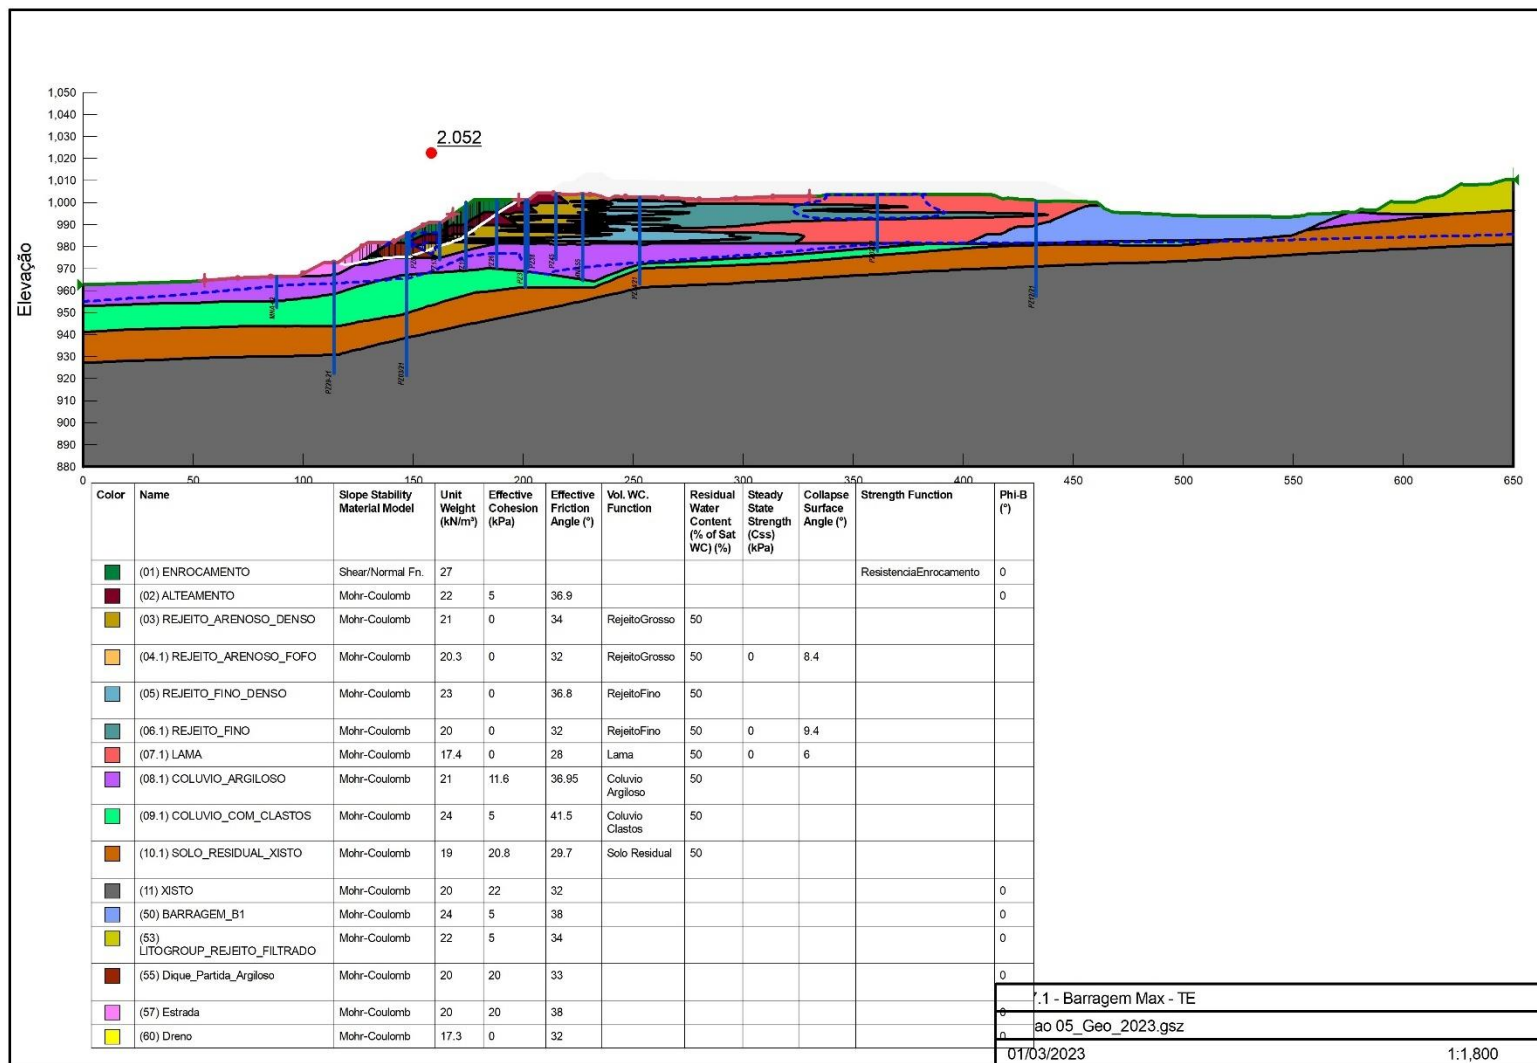
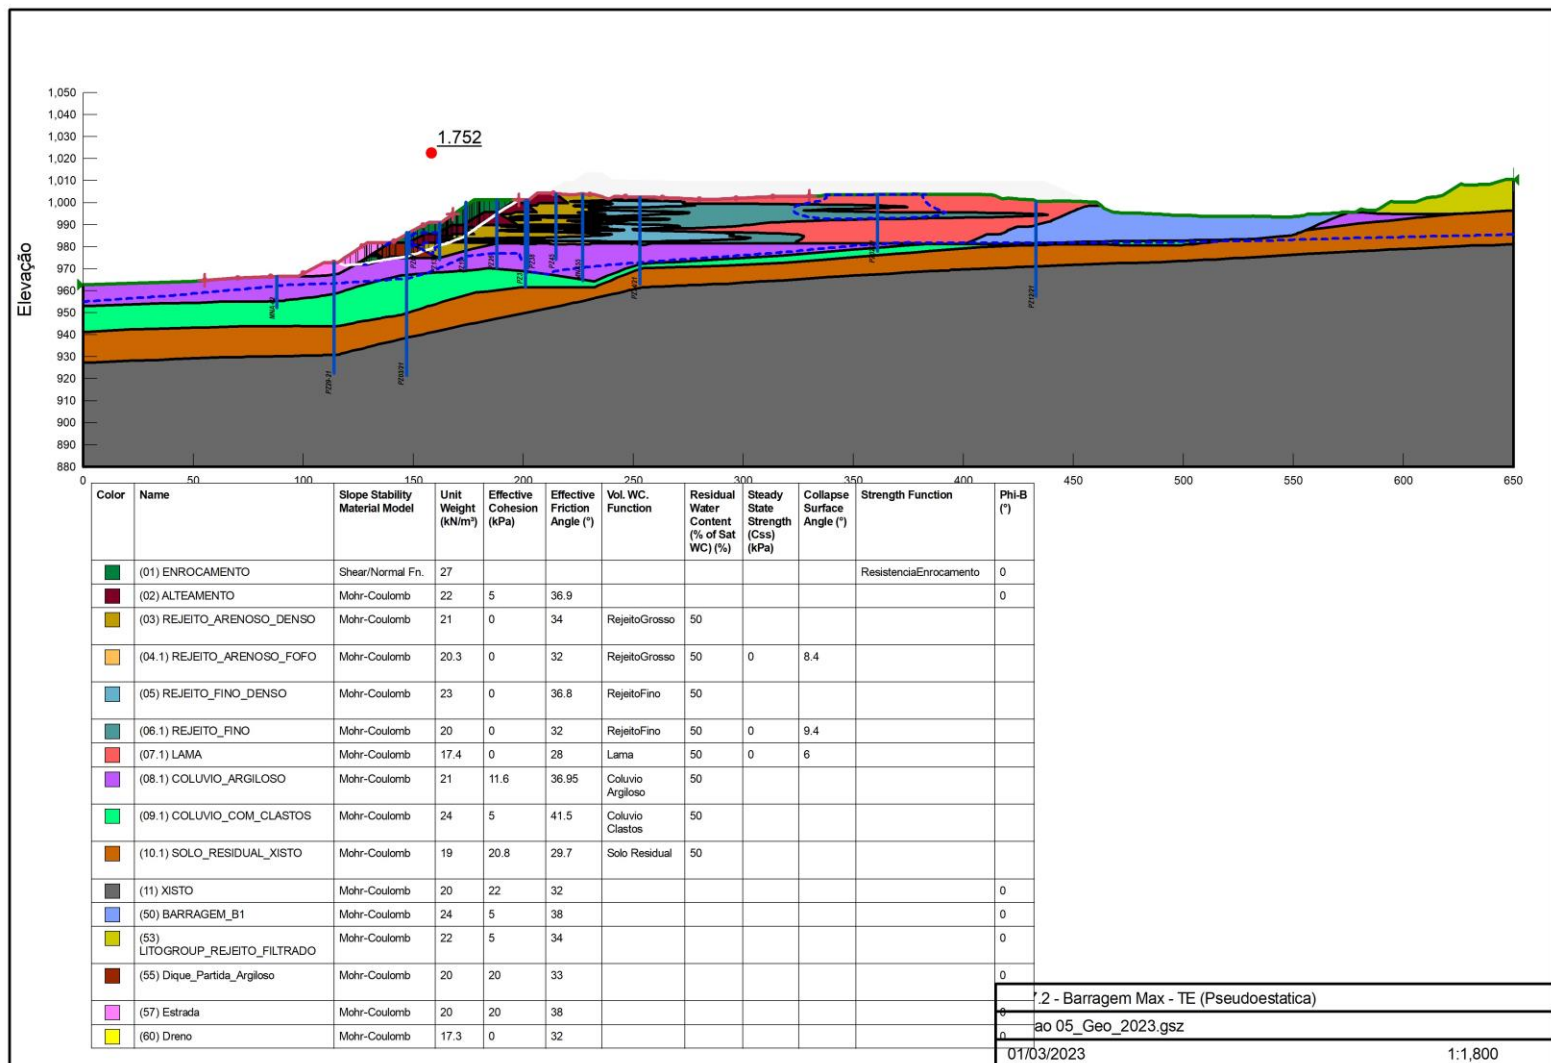
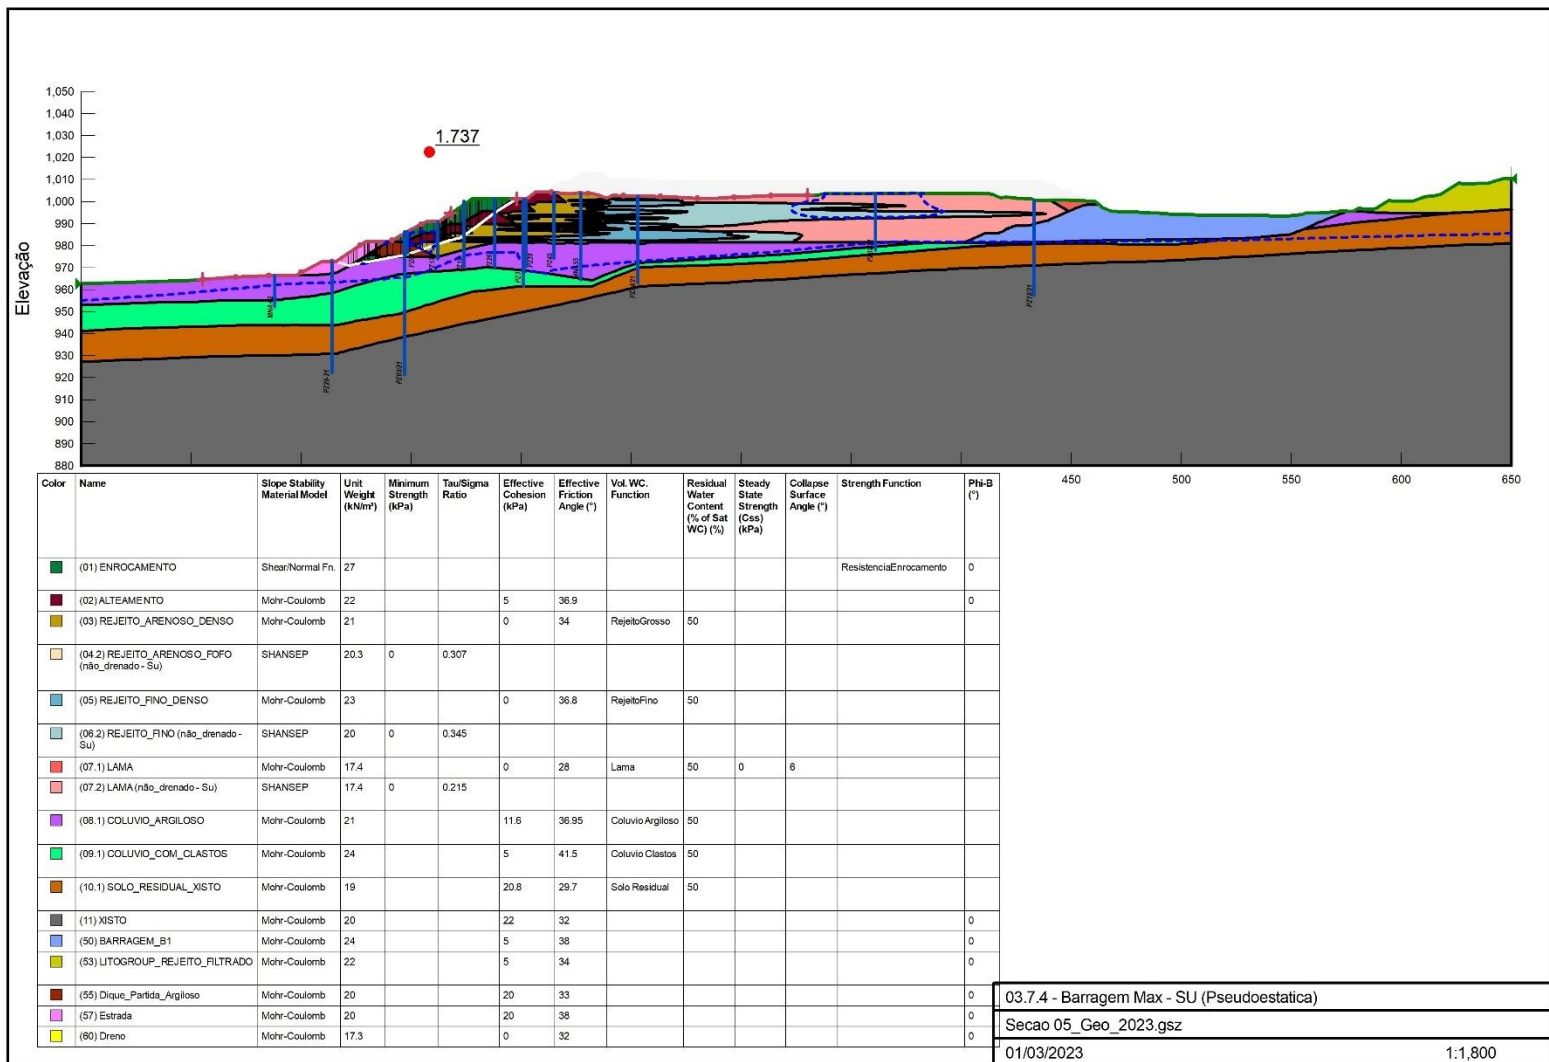
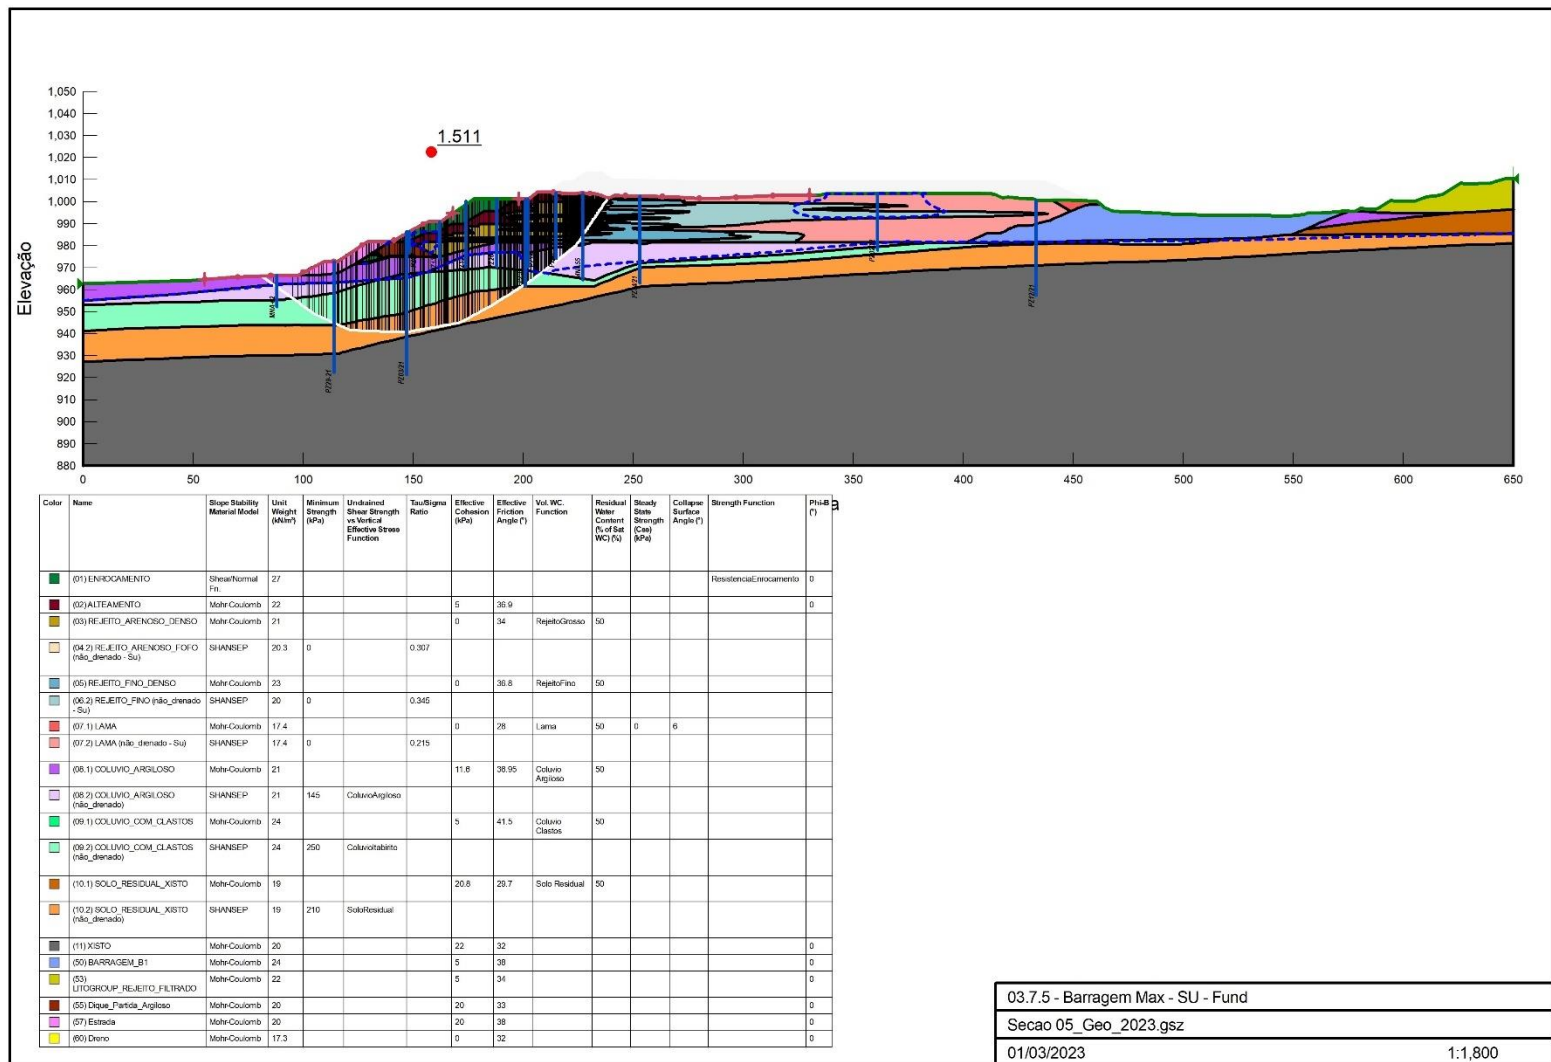
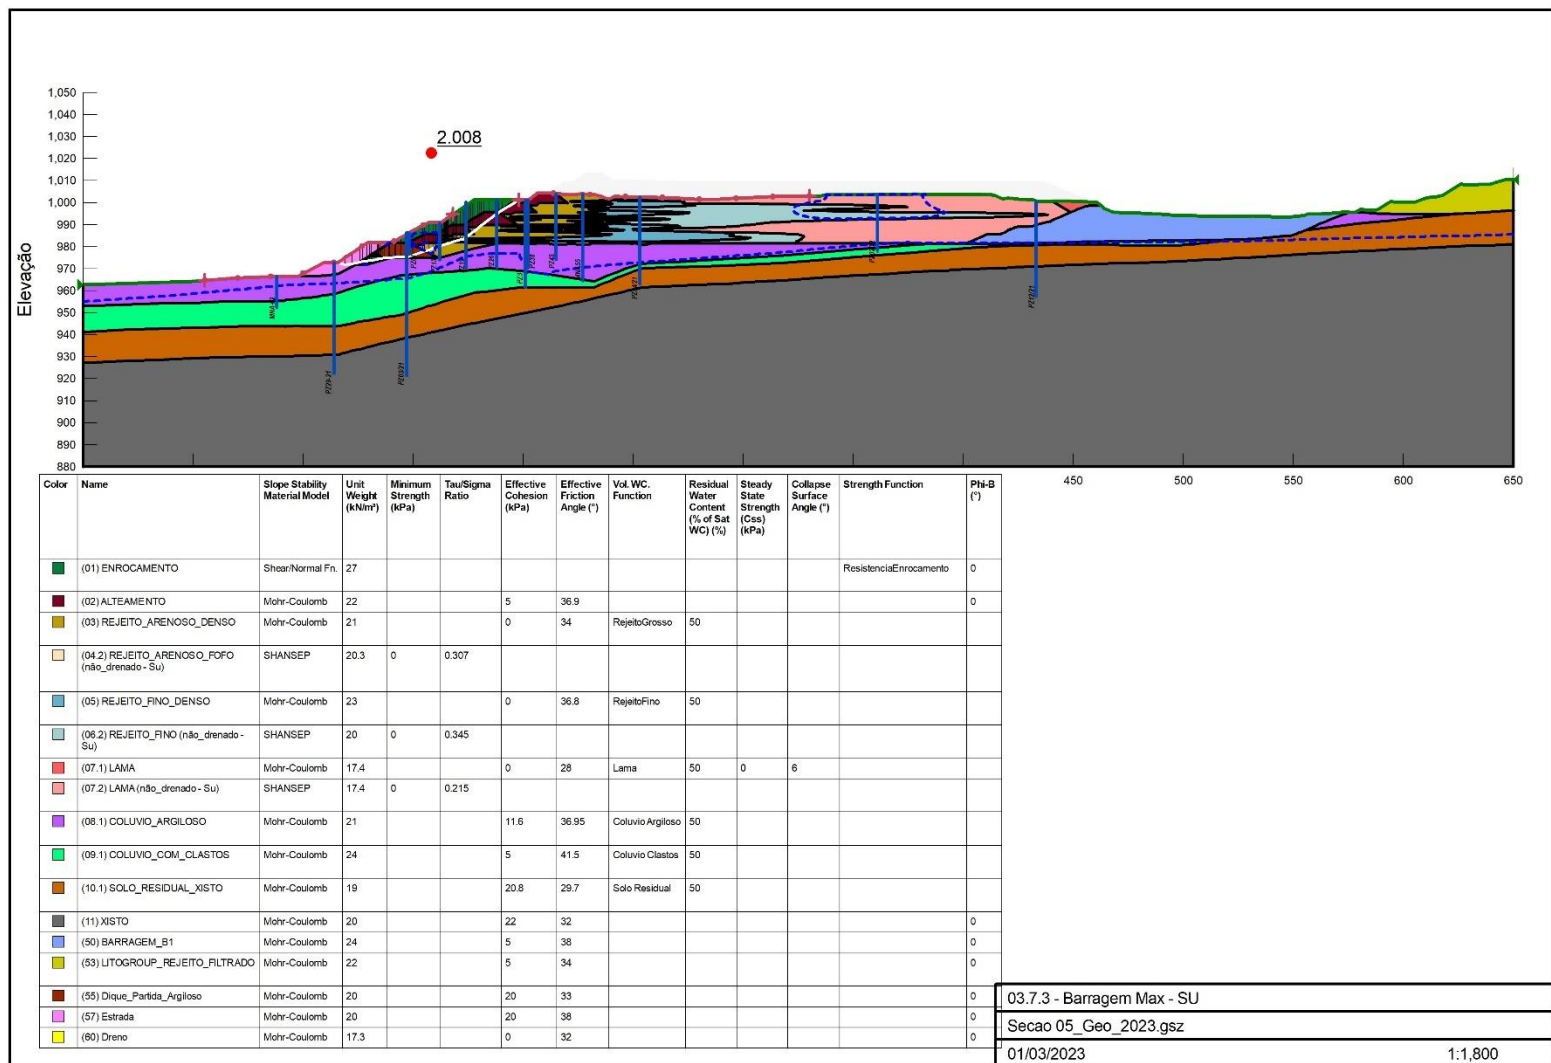
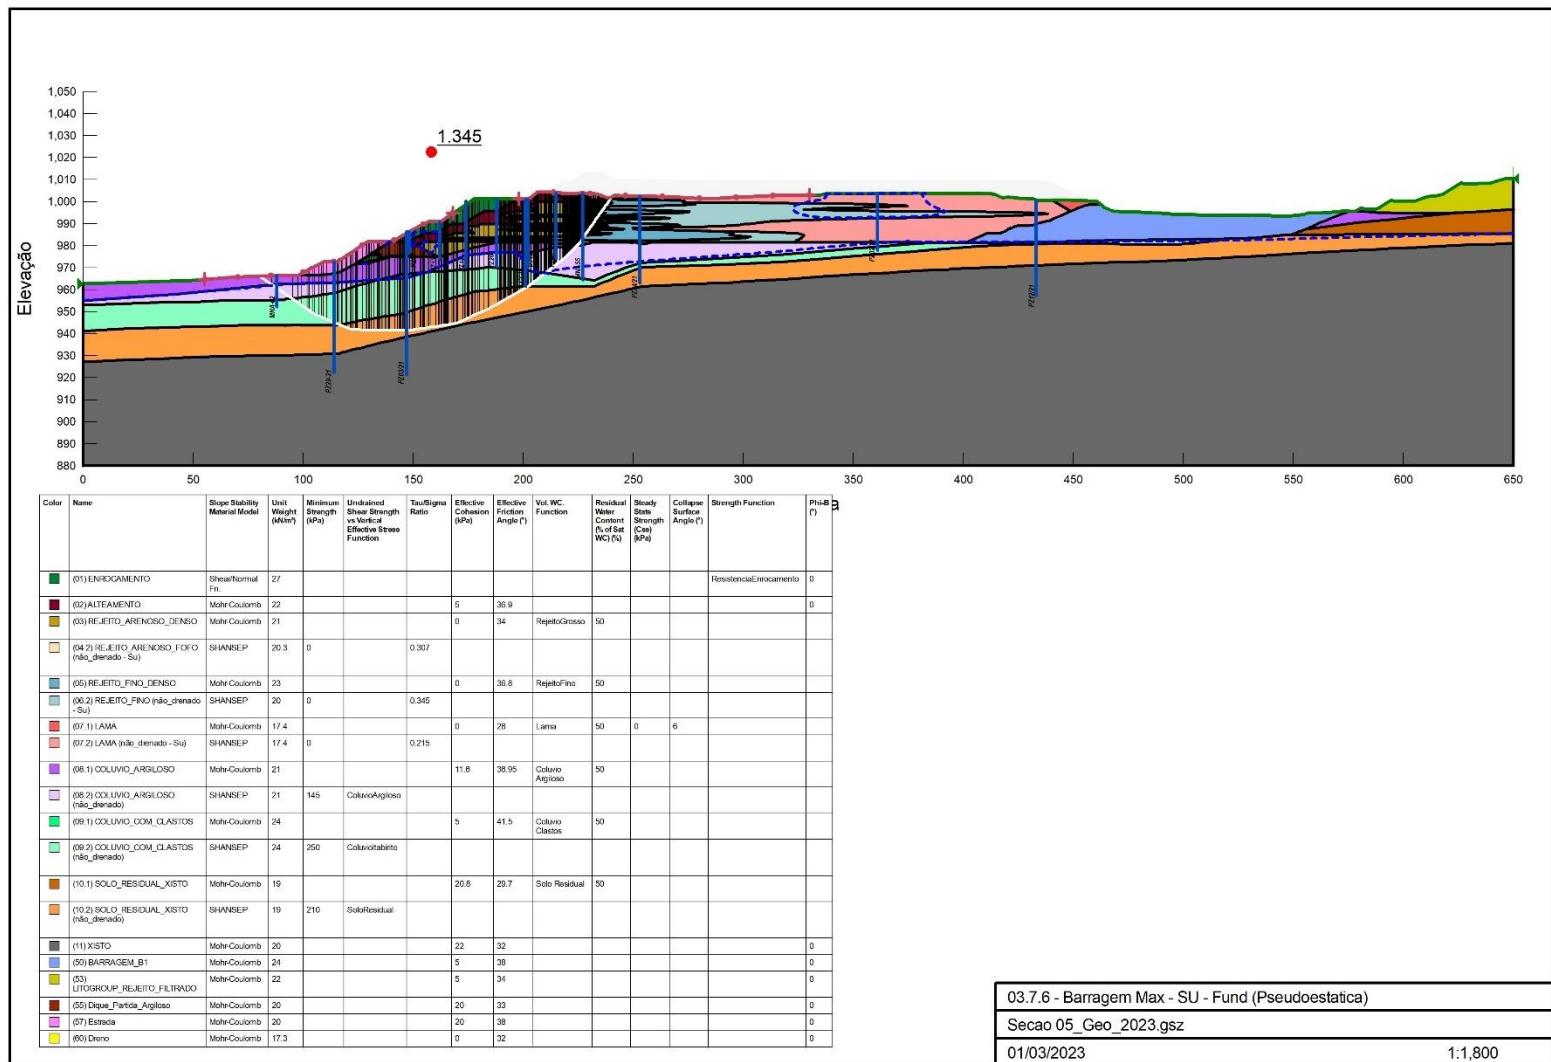
Secao 05\_Geo\_2023.gsz

b. Seguem imagens das análises da seção 5, aquela com os menores fatores de segurança, dentro do conjunto analisado.

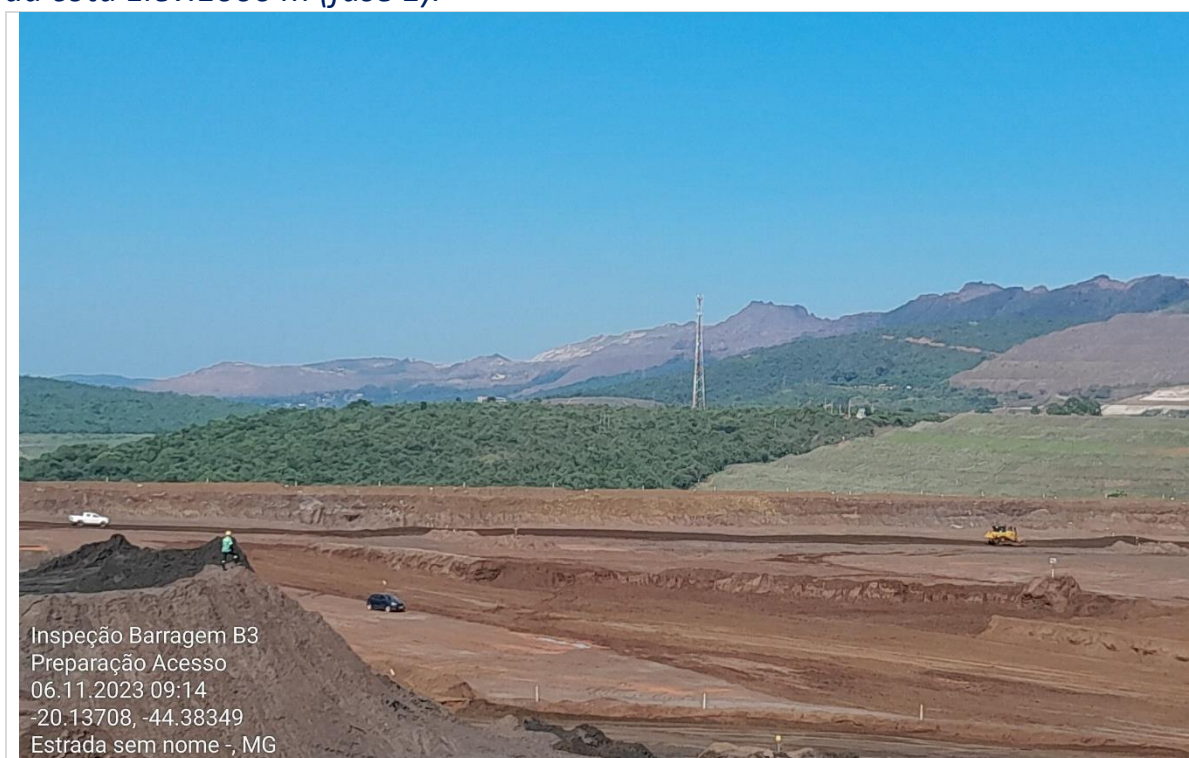
*a. As atividades no período concentraram-se na retomada de escavações do canal de drenagem pluvial e retomada dos rejeitos rebaixando o reservatório abaixo da cota Elev.1000 m (fase 1).*
