# Relatório Mensal dos Compromissos de Descaracterização da Barragem B1/B3

## Outubro de 2023

**MINERITA**

25 DE OUTUBRO DE 2023

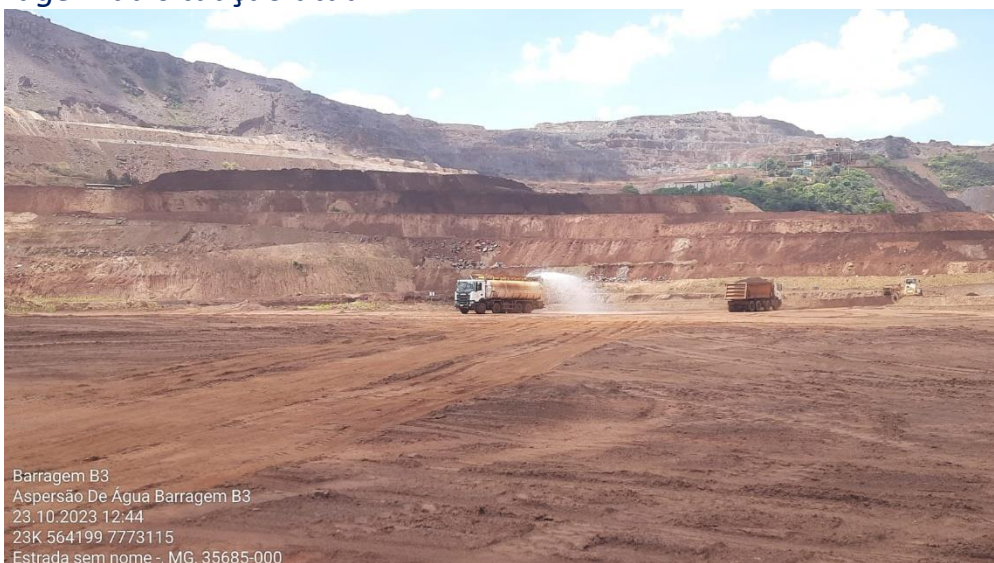
*c. Imagem da situação atual*

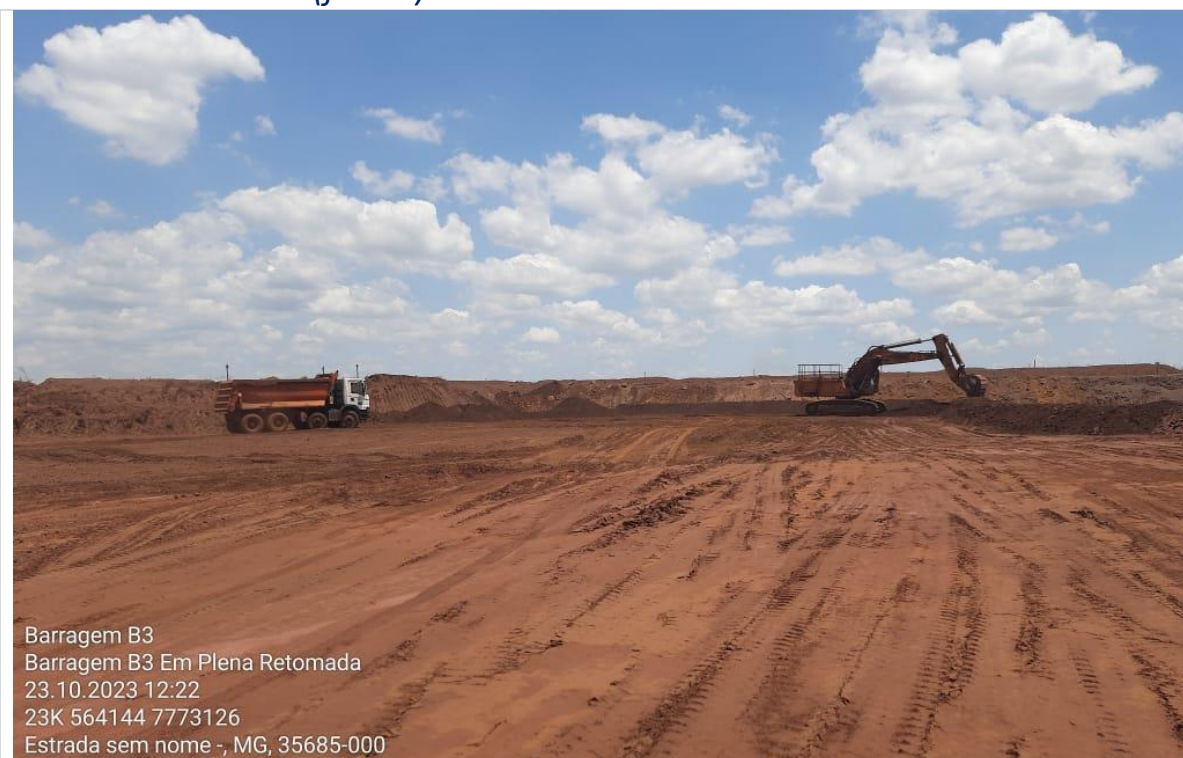
a. *As atividades no período concentraram-se na retomada de escavações do canal de drenagem pluvial e retomada dos rejeitos rebaixando o reservatório abaixo da cota Elev.1000 m (fase 1).*
