# Relatório Mensal dos Compromissos de Descaracterização da Barragem B1/B3

**Janeiro de 2025**

### **5.1 Descrição sucinta da concepção do projeto adotada para descaracterização da barragem**

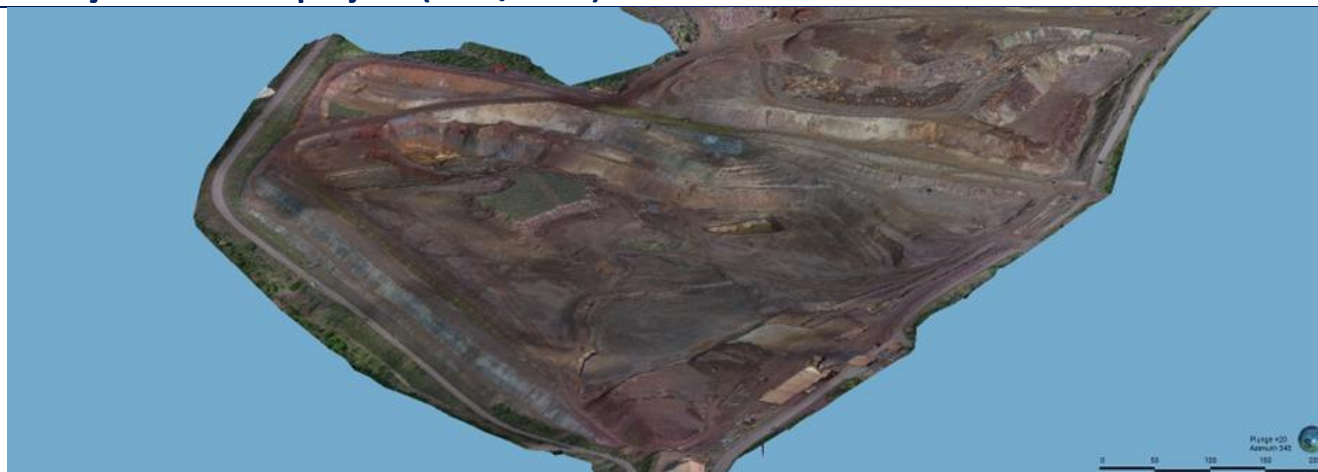
### Situação inicial do projeto (Out./2022)

A seguir apresentam-se imagens ilustrativas da sequência de descaracterização.

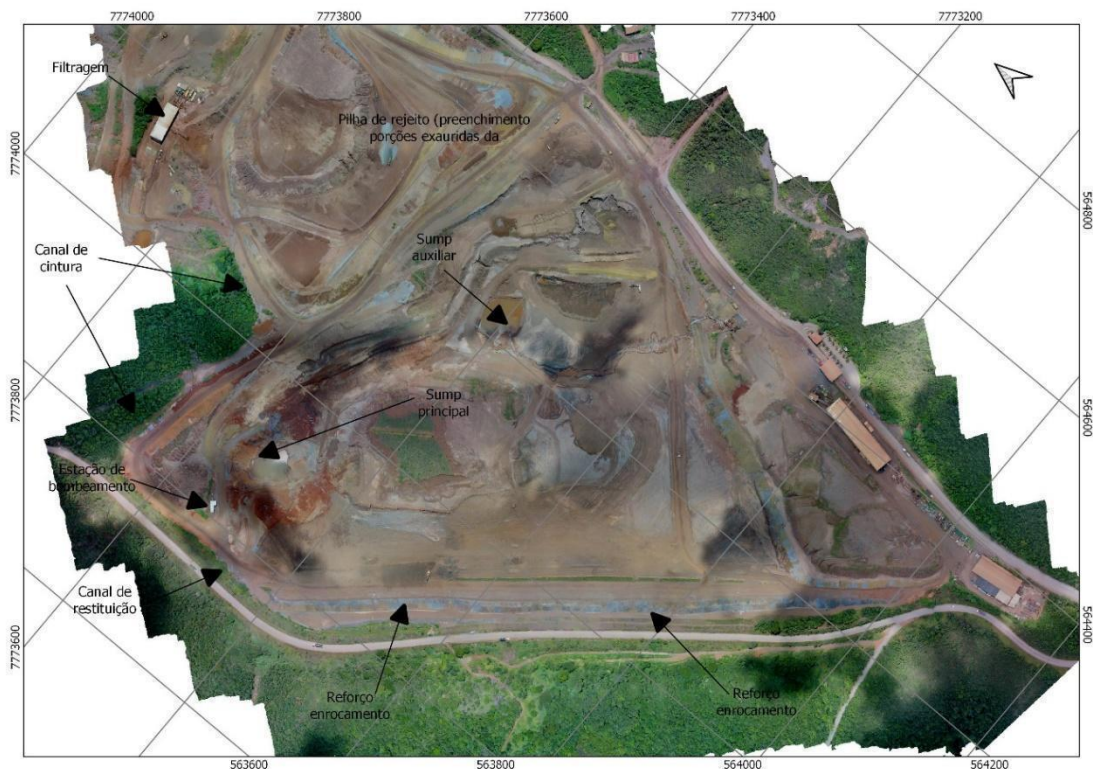
*a. Segue planta com descrição e alocação das estruturas, atualizada.*

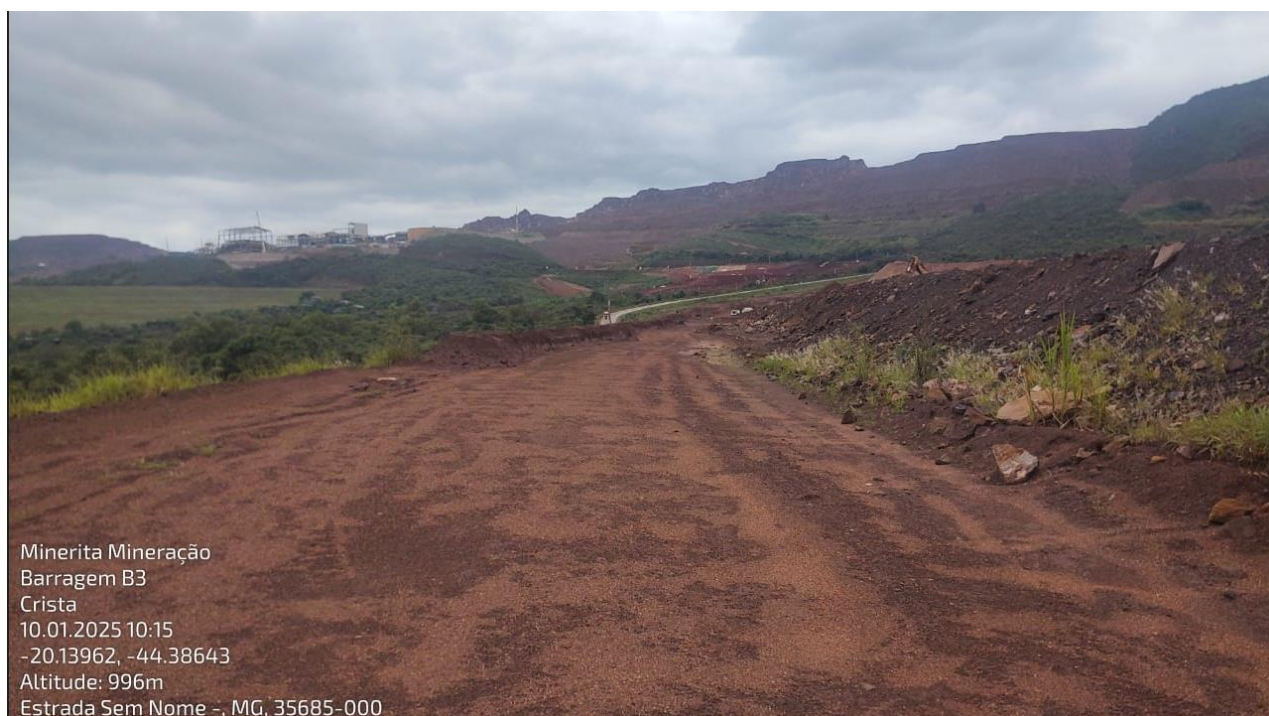
*c. Imagem da situação atual.*

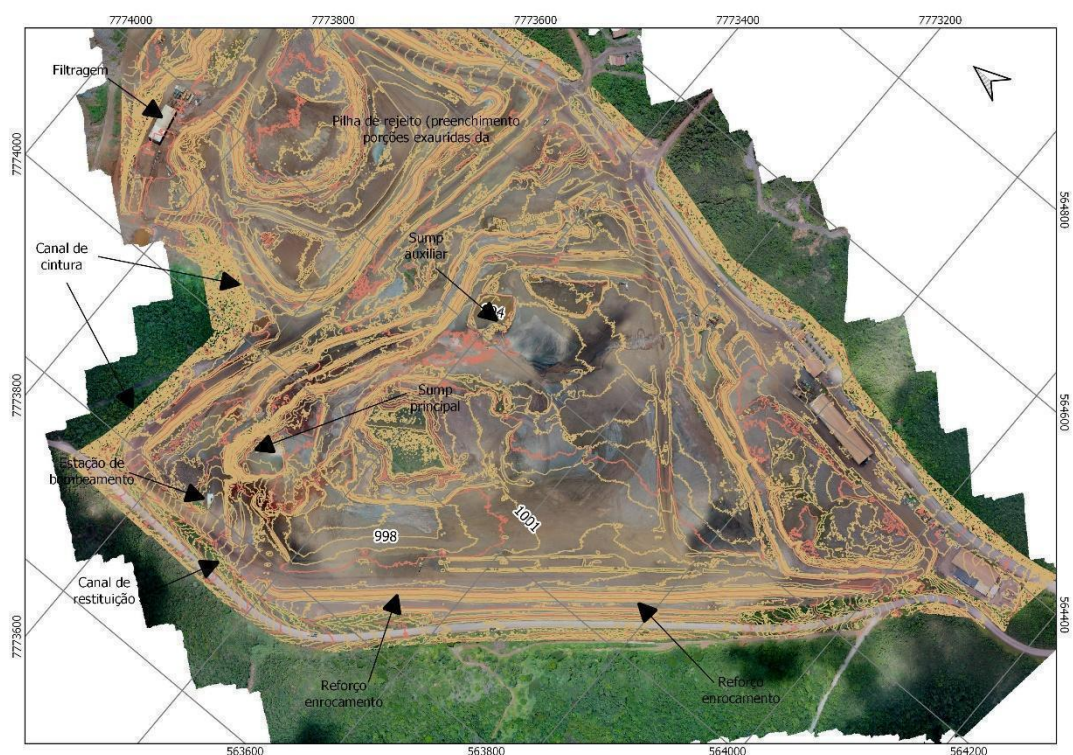
*a. Levantamento topográfico da barragem no estado atual das obras de descaracterização.*

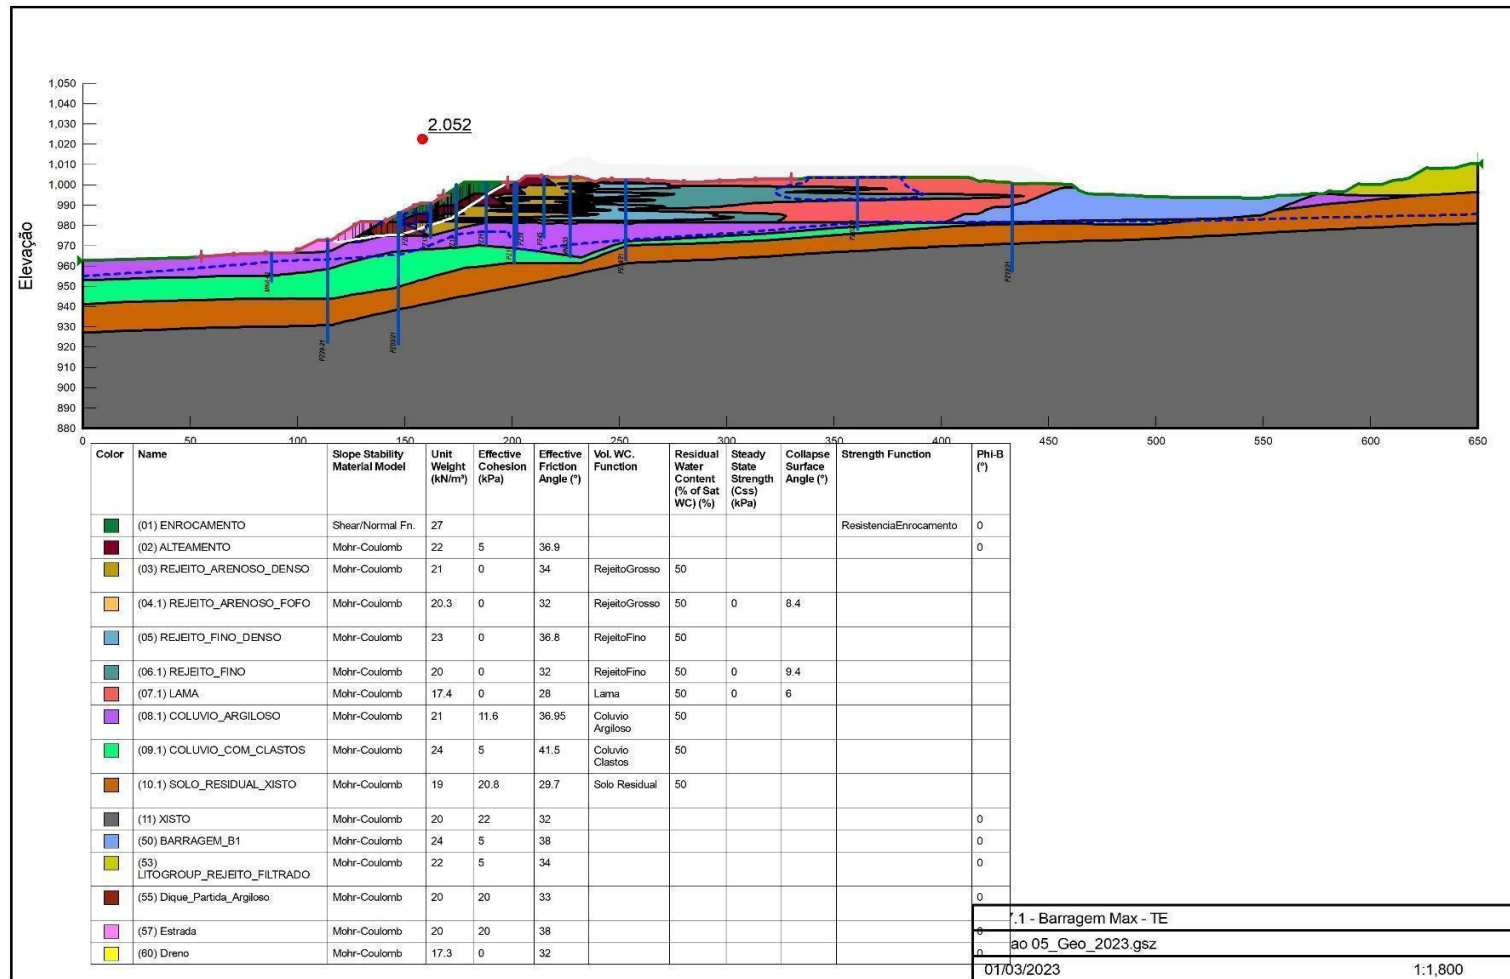
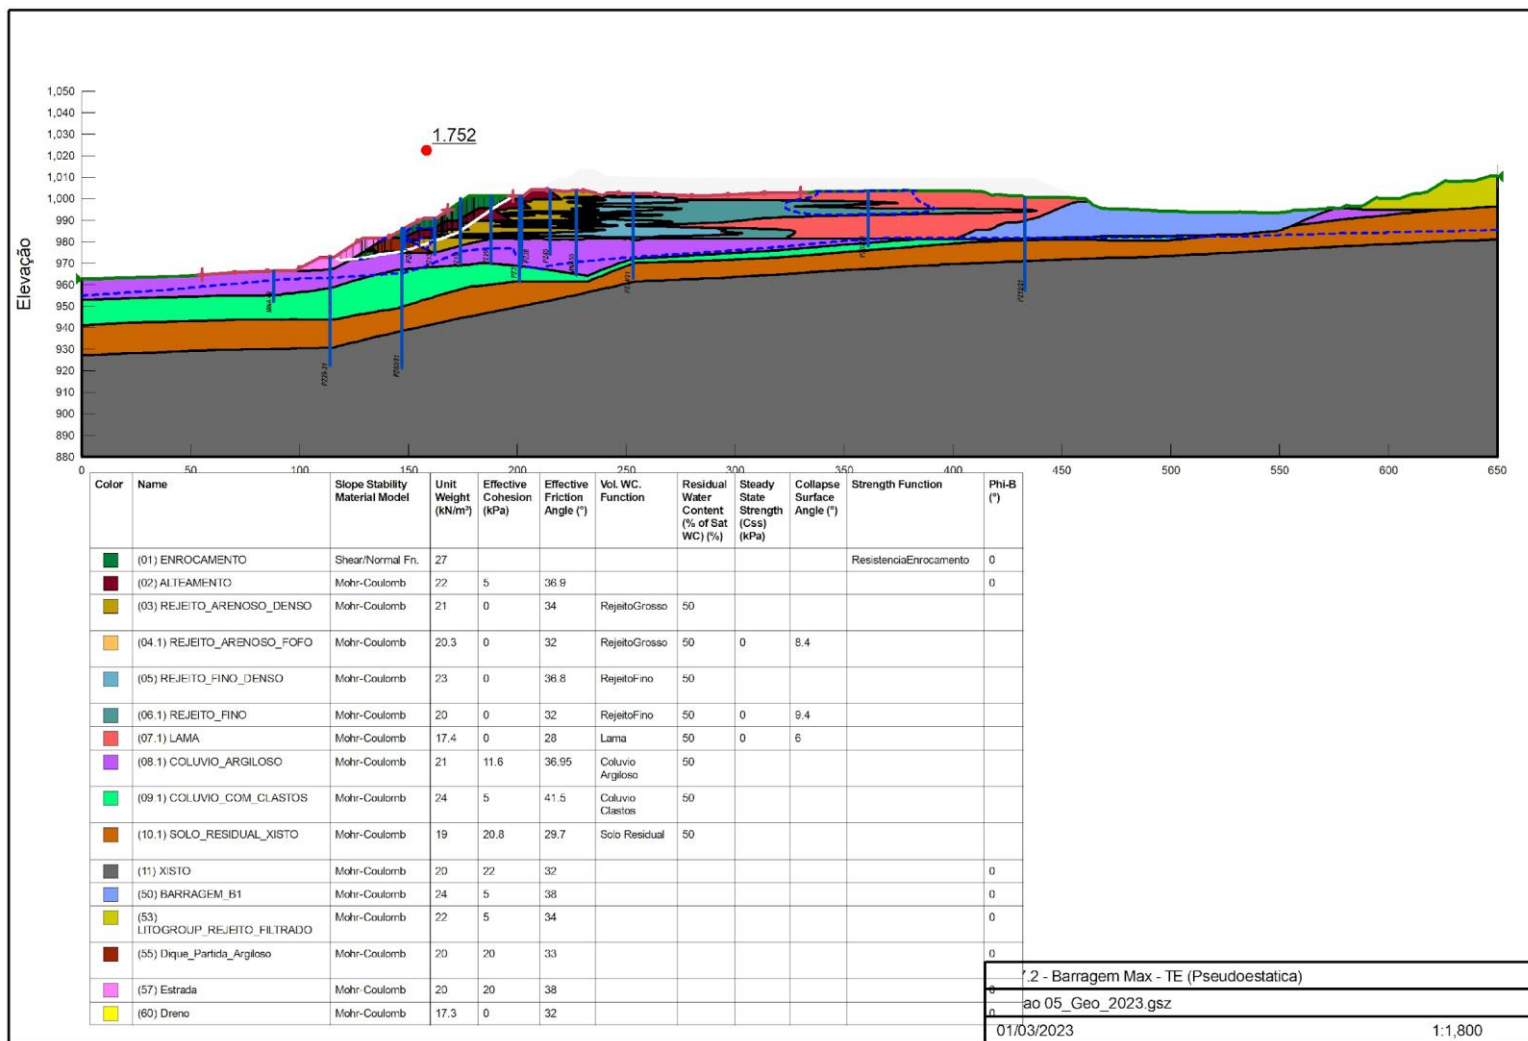
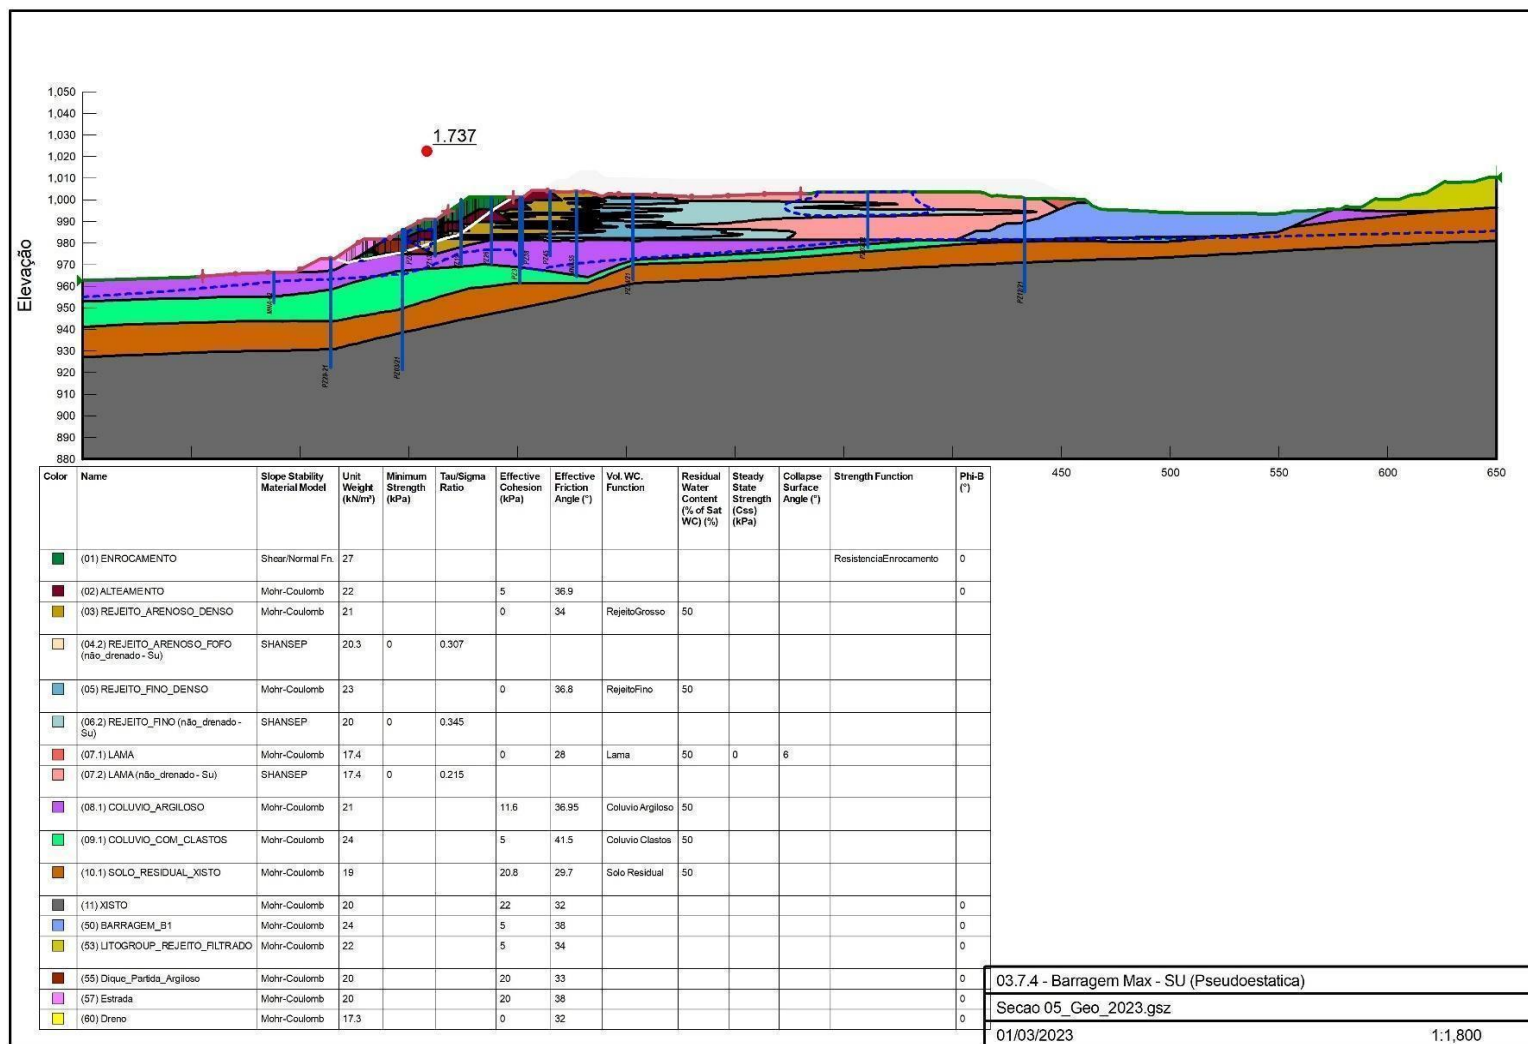
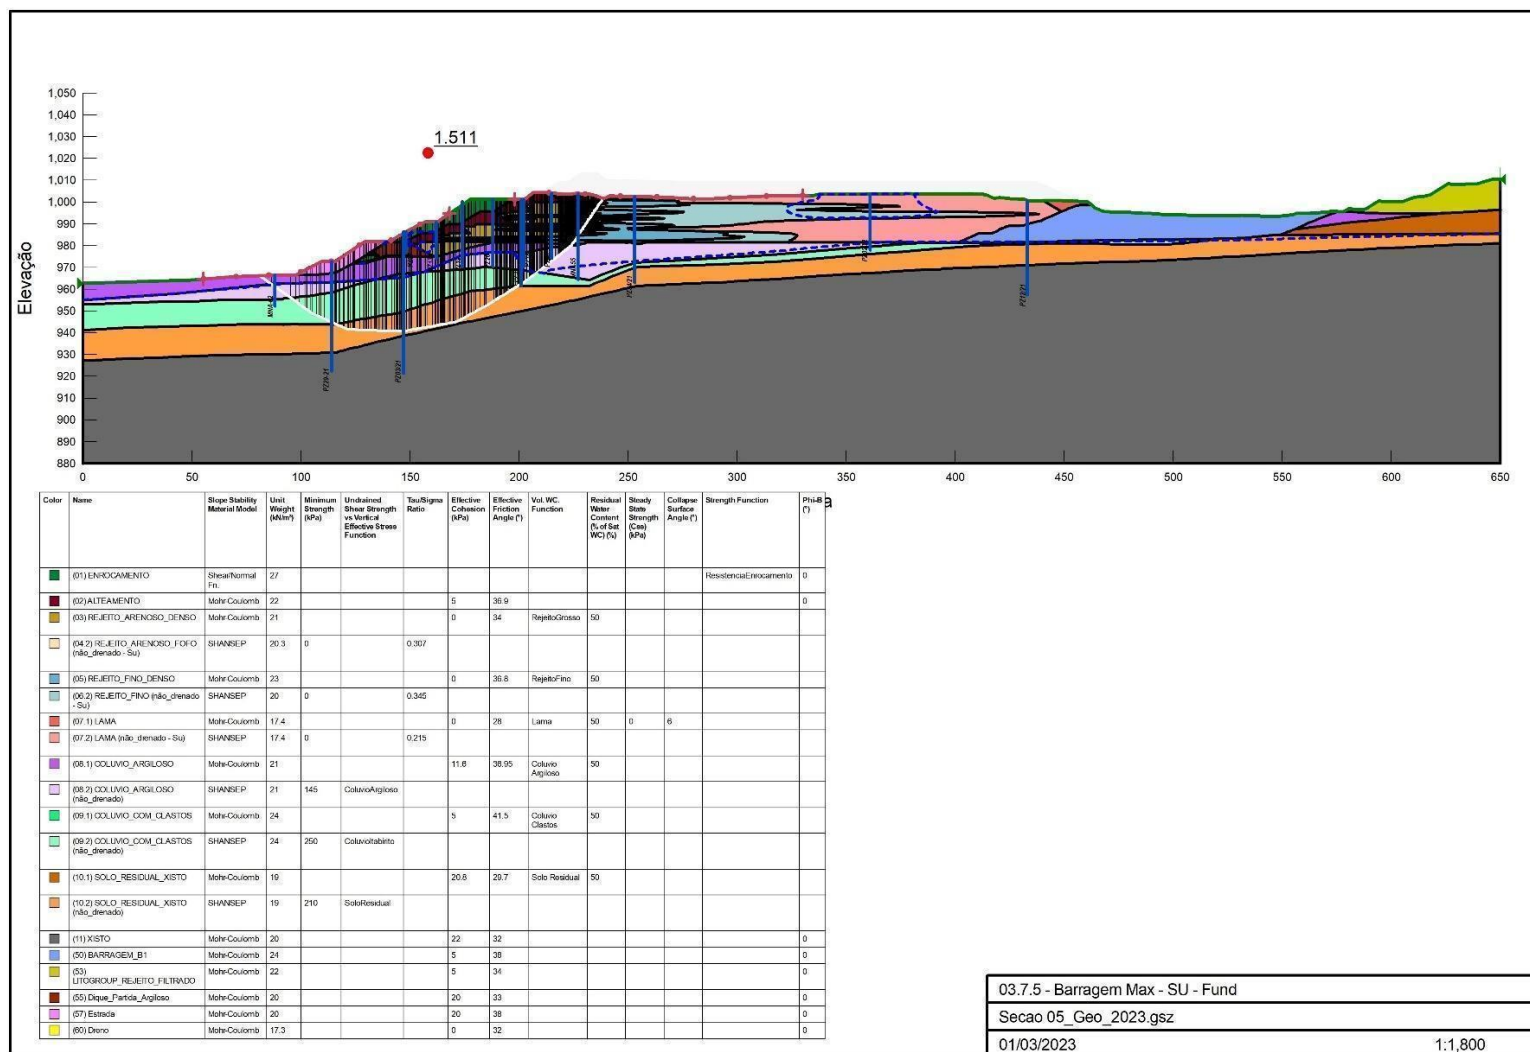
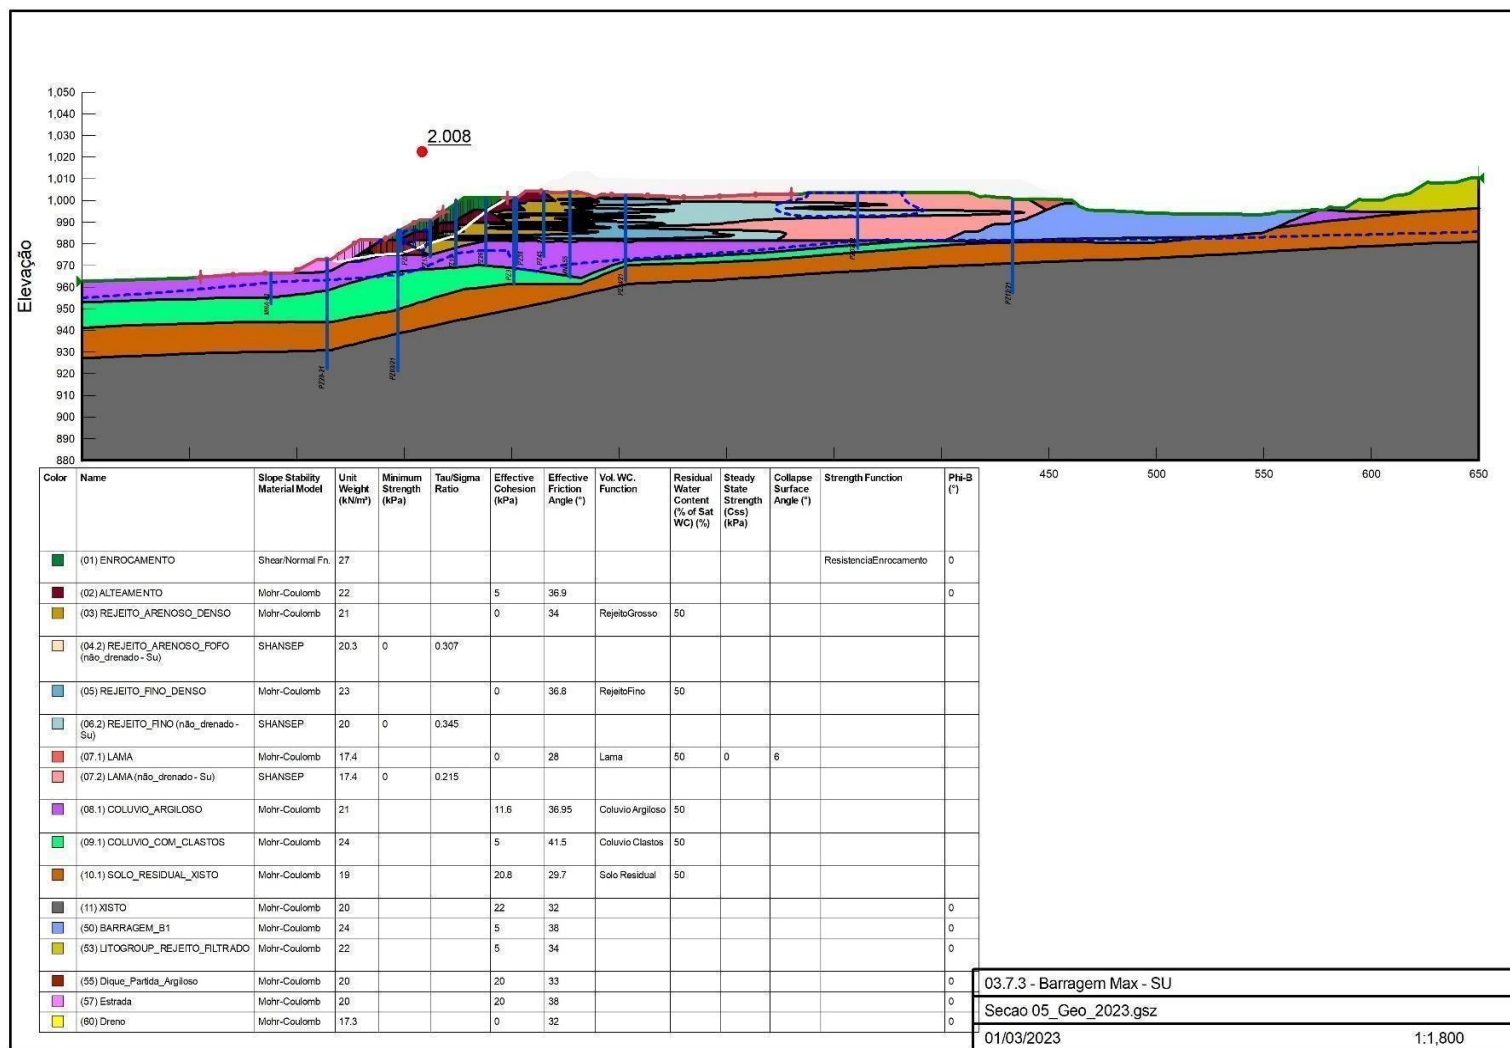
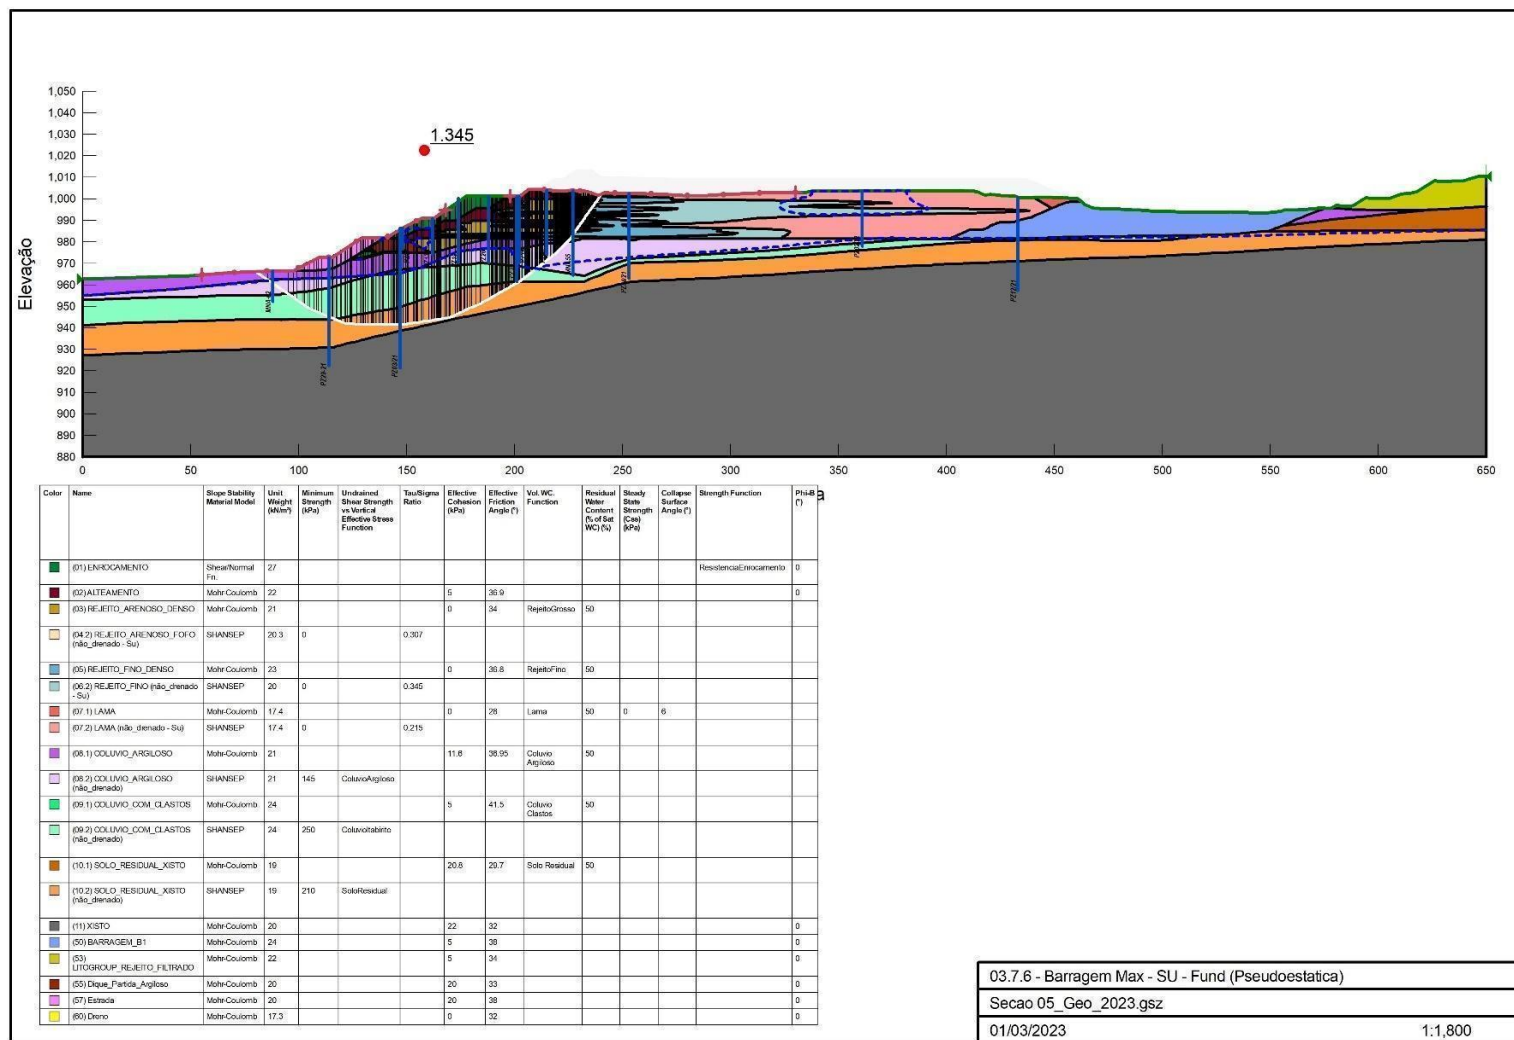
03.7.5 - Barragem Max - SU - Fund

*a. A tabela que segue apresenta os resultados da análise de estabilidade para a geometria da barragem na atual etapa da obra. Os Fatores de Segurança mínimos atuais a serem atendidos são de 1,5 para rupturas drenadas; 1,5 para rupturas não drenadas na situação de pico e 1,1 na situação residual. Todos os fatores de segurança atendem aos critérios especificados.*

b. Seguem imagens das análises da seção 5, aquela com os menores fatores de segurança, dentro do conjunto analisado.

- a. Como evidenciado no item anterior, todos os fatores de segurança são superiores aos mínimos estabelecidos.*
- b. Os fatores de segurança atuais são resultado, combinado, de ações de escavação de rejeitos e reforço em enrocamento. As obras de reforço foram concluídas em junho de 2022.*

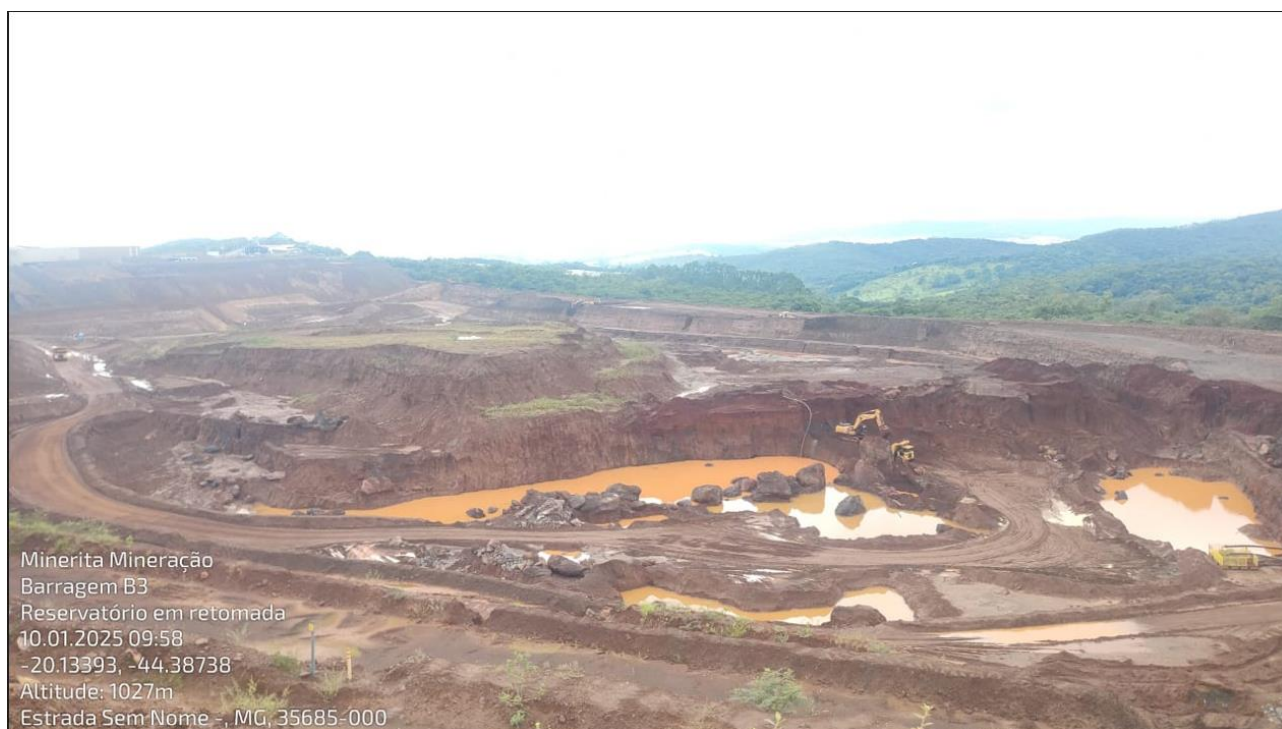
*a. As atividades no período concentraram-se na retomada de escavações do canal de drenagem pluvial e retomada dos rejeitos rebaixando o reservatório abaixo da cota Elev.1000 m (fase 1).*

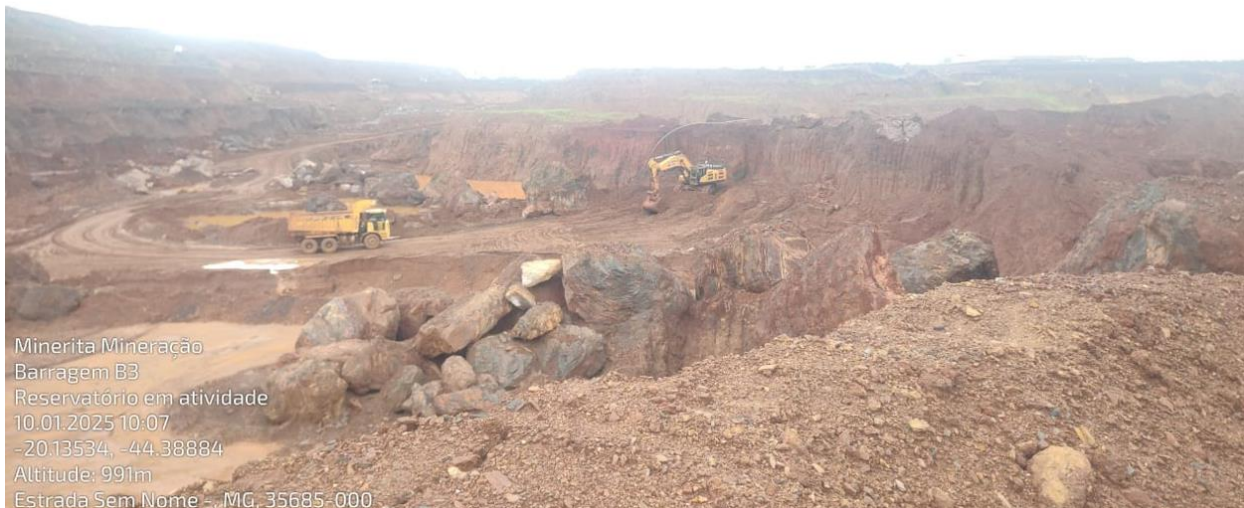
Esta tecnologia demanda, para sua implementação, a utilização de escavadeiras, caminhões, motoniveladoras, caminhões pipa, tratores de esteira. Para deslocamento do pessoal para operação, manutenção e inspeção, são utilizados veículos com tração 4x4.

Escavação realizada por conjuntos escavadeiras e caminhões basculantes.
