Relatório Mensal dos Compromissos de Descaracterização da Barragem B1/B3

Dezembro de 2023

MINERITA

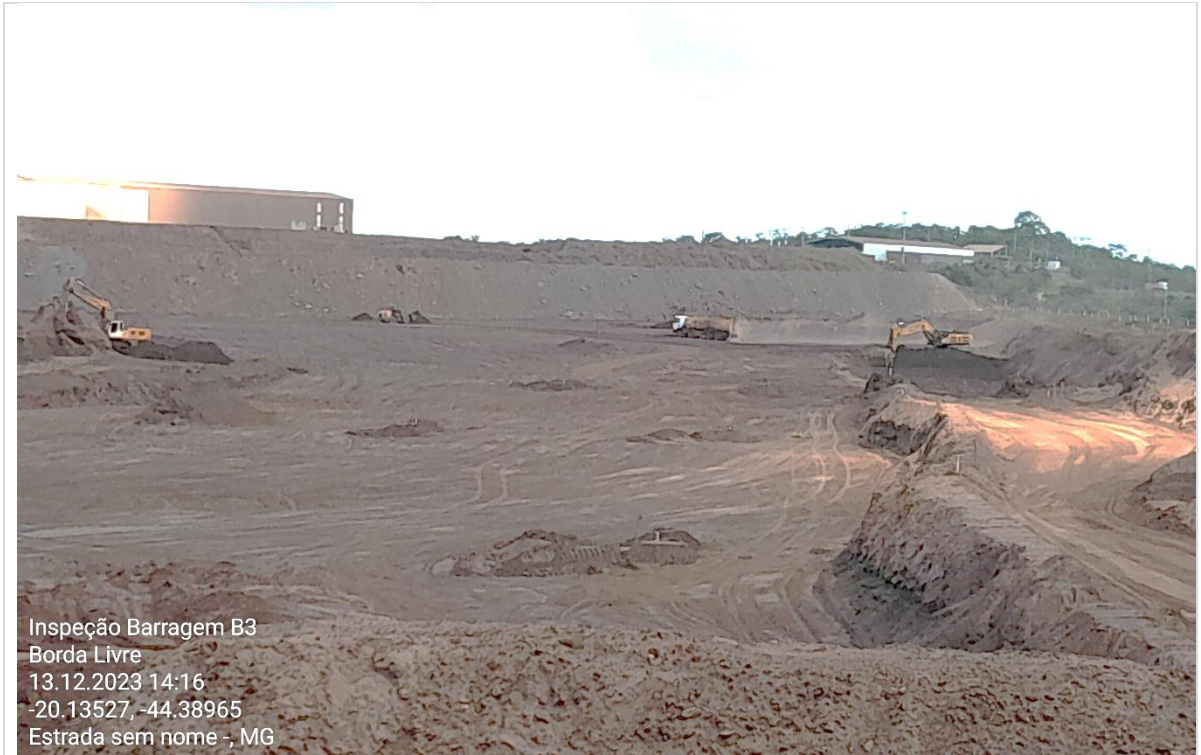
- n) Descrição e registros fotográficos de cada atividade já concluída ou em andamento para a descaracterização da barragem.
- a. As atividades no período concentraram-se na retomada de escavações do canal de drenagem pluvial e retomada dos rejeitos rebaixando o reservatório abaixo da cota Elev.1000 m (fase 1).*
