Relatório Mensal dos Compromissos de Descaracterização da Barragem B1/B3

Março de 2024

MINERITA

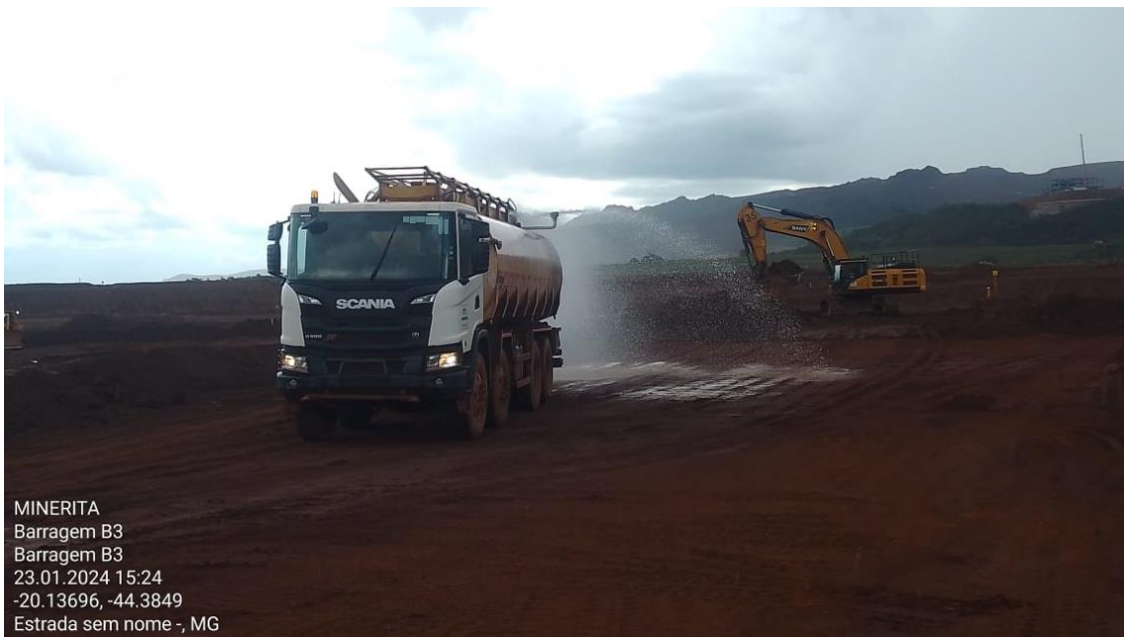
c. Imagem da situação atual.

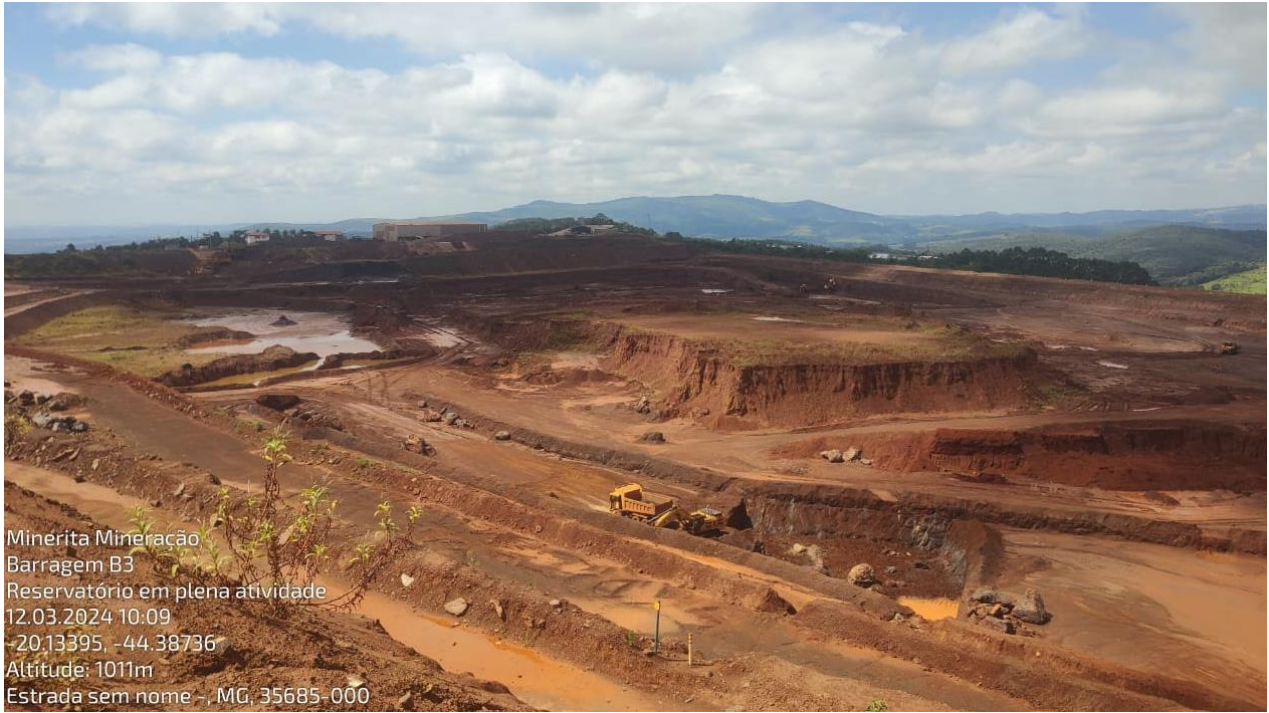
- n) Descrição e registros fotográficos de cada atividade já concluída ou em andamento para a descaracterização da barragem.
- a. *As atividades no período concentraram-se na retomada de escavações do canal de drenagem pluvial e retomada dos rejeitos rebaixando o reservatório abaixo da cota Elev.1000 m (fase 1).*
